ANÁLISE DA QUALIDADE E DA ACESSIBILIDADE DAS CALÇADAS NO
ENTORNO DE PARQUES URBANOS DA CIDADE DE SÃO PAULO/SP - BRASIL

**ANALYSIS OF THE QUALITY AND ACCESSIBILITY OF SIDEWALKS AROUND
URBAN PARKS IN THE CITY OF SÃO PAULO/SP - BRAZIL**

Dissertação de Mestrado apresentada ao Programa de Pós-Graduação em Cidades Inteligentes e Sustentáveis da Universidade Nove de Julho – UNINOVE, como requisito parcial para obtenção do grau de Mestre em Cidades Inteligentes e Sustentáveis.

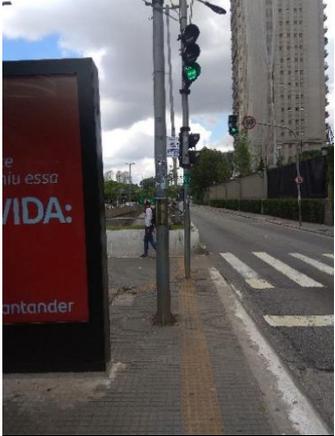
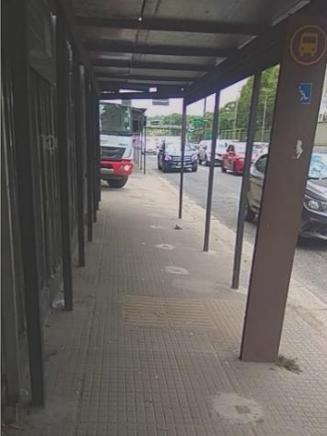
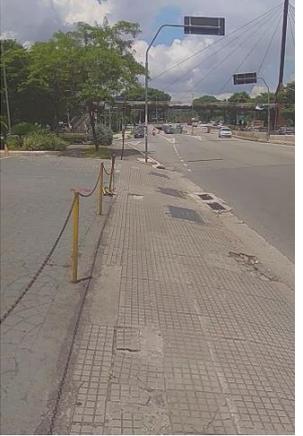
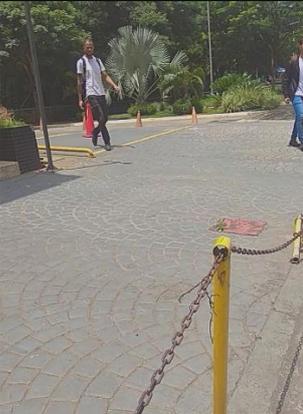
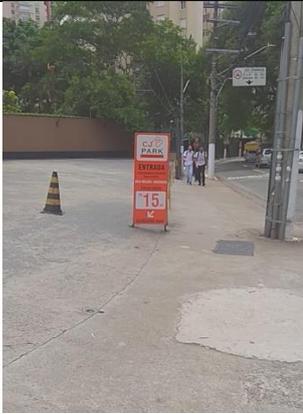
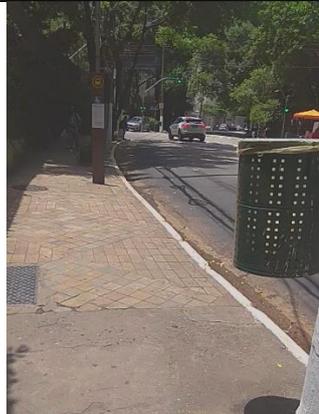
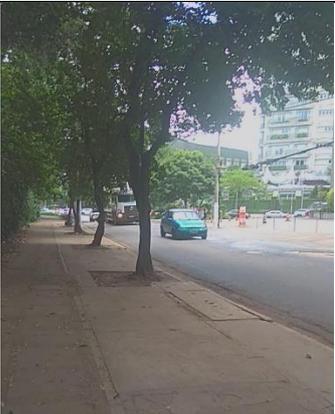
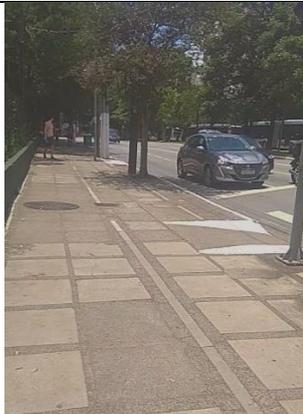
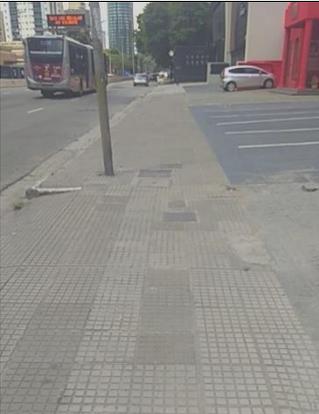
Os principais problemas encontrados em relação ao indicador de segurança ao longo do diagnóstico, podem ser observados no Quadro 7, que contém fotos tiradas de trechos dos percursos estabelecidos nas Figuras 13, 14, 15 e 16.

a - Percurso 1 – TR1	b- Percurso 1 – TR2	c - Percurso 1 – TR5

d - Percurso 1 – TR6	e - Percurso 1 – TR7	f - Percurso 1 – TR10

g - Percurso 2 – TR16	h - Percurso 3 – TR23	i - Percurso 4 – TR24

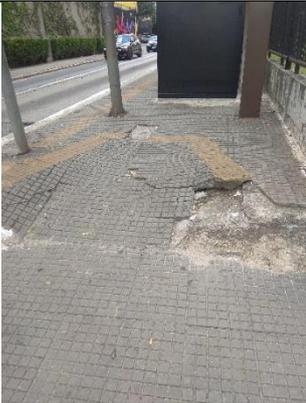
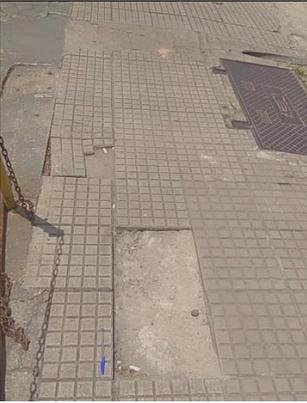
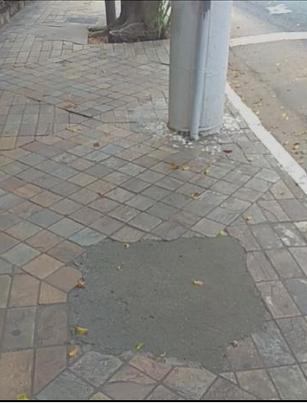
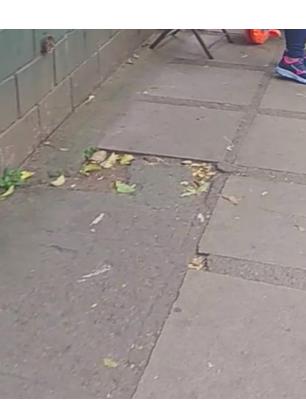
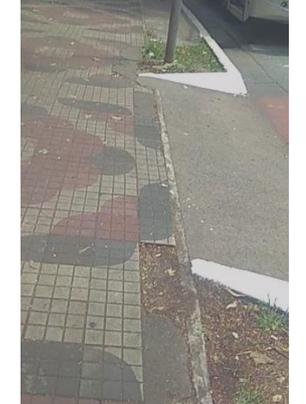
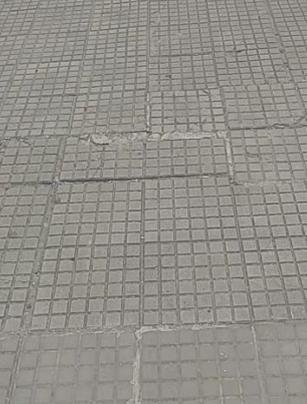
Conforme apontado por KHABIRI et al. (2020), as calçadas devem ter capacidade para fornecer segurança adequada, incentivando o uso da caminhada. Com relação aos principais problemas encontrados em relação ao indicador de manutenção durante o diagnóstico, é possível observar o Quadro 8, que contém fotos tiradas de trechos dos percursos estabelecidos nas figuras 13, 14, 15 e 16

a - Percorso 1 – TR1	b - Percorso 1 – TR4	c - Percorso 1 – TR5

d - Percorso 1 – TR9	e - Percorso 1 – TR9	f - Percorso 1 – TR11

g - Percorso 1 – TR13	h - Percorso 3 – TR20	i - Percorso 4 – TR30

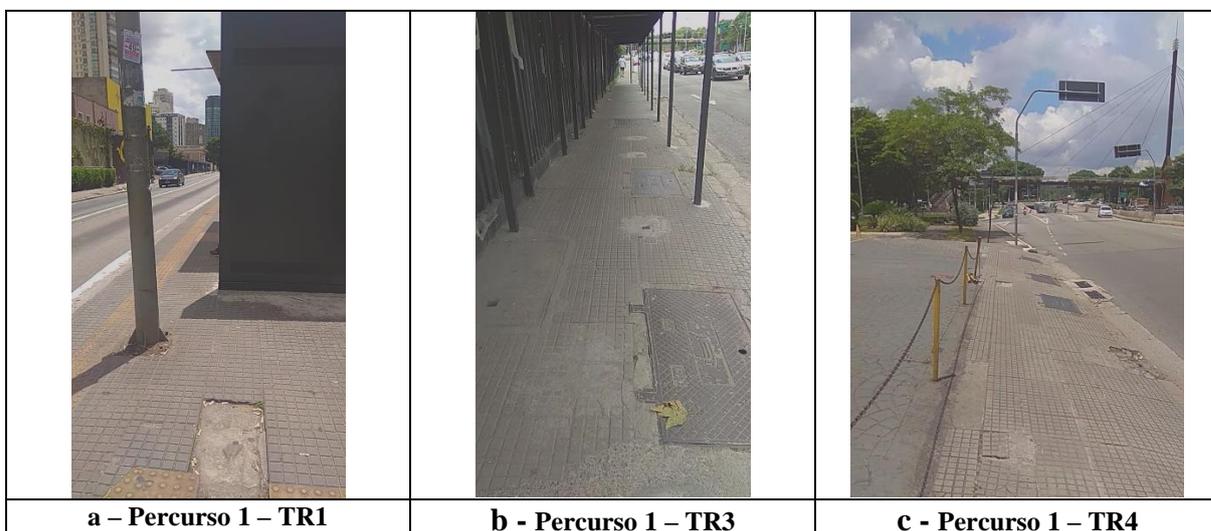
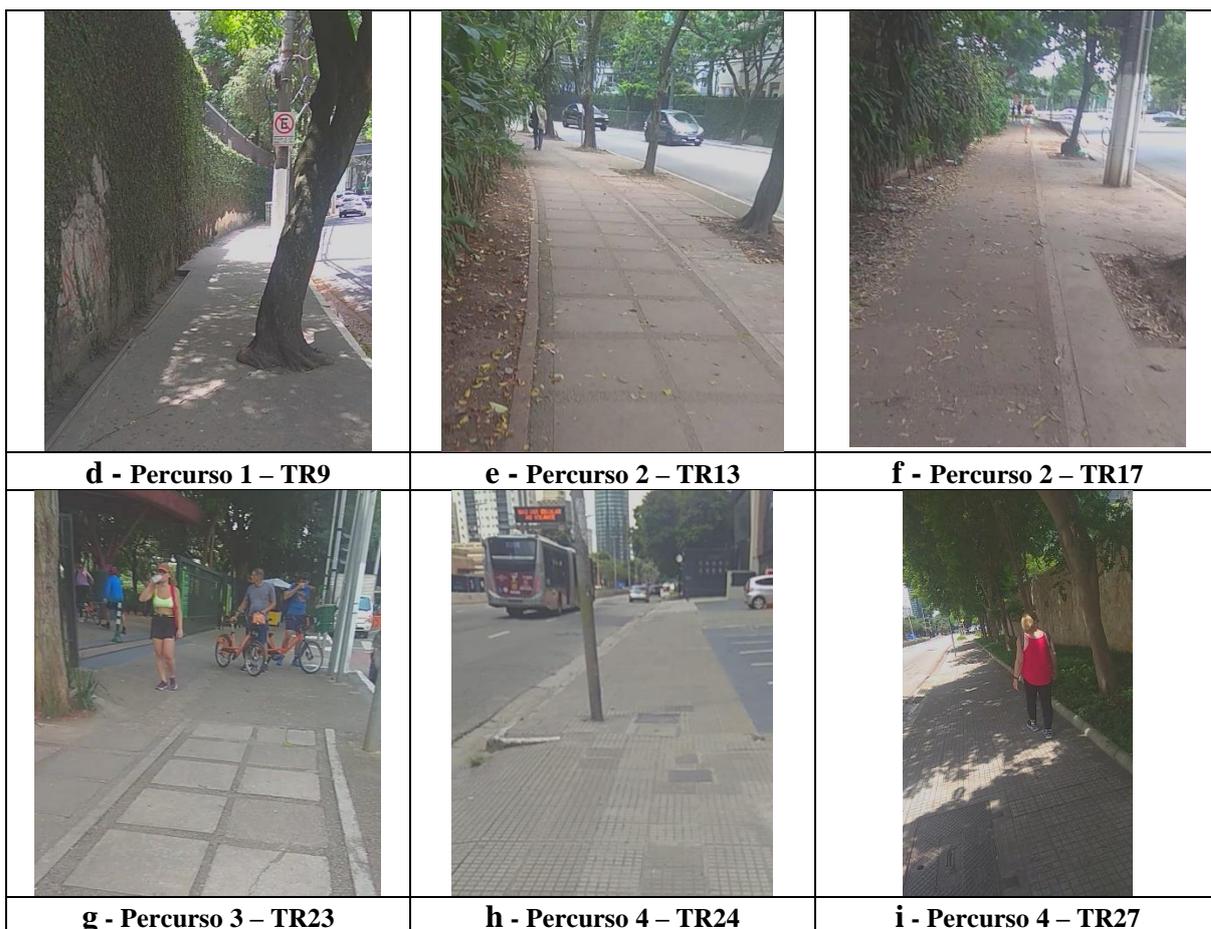
Quadro 9 Fotos de trechos dos Percursos 1,2,3 e 4 para indicador de Largura Efetiva - Parque do Povo.
Fonte: Elaboração própria

Conforme apontado por MUTIAWATI et al. (2020), os pedestres são os mais vulneráveis diante da baixa qualidade das calçadas, que apresentam obstáculos que dificultam a circulação, partes estreitas, irregularidades nas superfícies e pisos impróprios. No que se refere ao indicador de largura efetiva, os principais problemas encontrados ao longo do diagnóstico estão no quadro 09, que contém fotos de trechos dos percursos estabelecidos nas figuras 13, 14, 15 e 16.

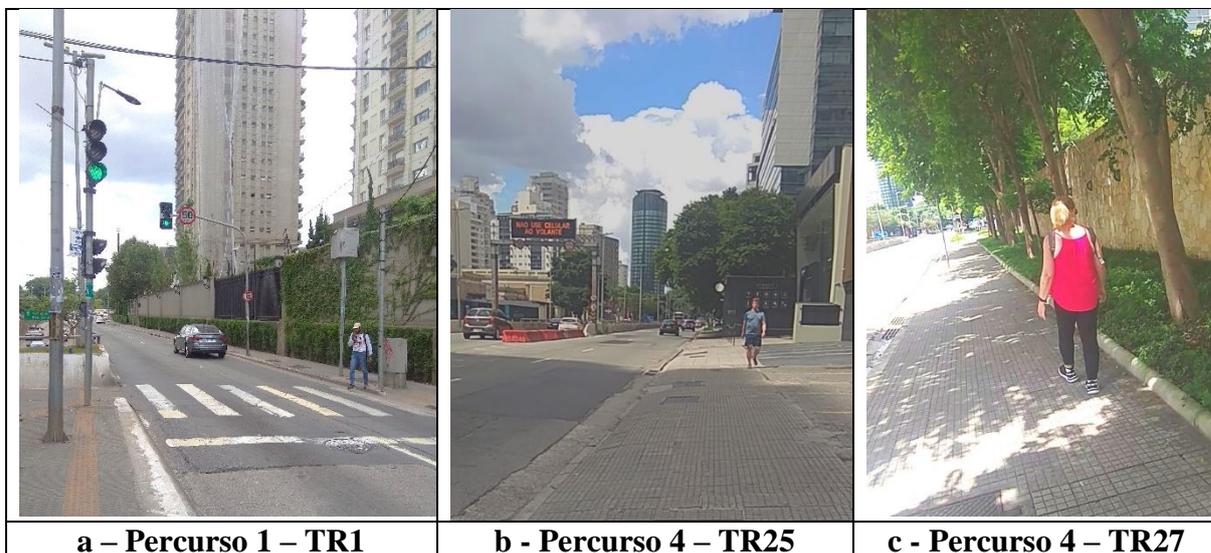
Quadro 10 Fotos de trechos dos Percursos 1,2,3 e 4 para indicador de Seguridade - Parque do Povo.

Os principais problemas encontrados em relação ao indicador de seguridade ao longo do diagnóstico estão no Quadro 10, que contém fotos de trechos dos percursos estabelecidos nas Figuras 13, 14, 15 e 16.

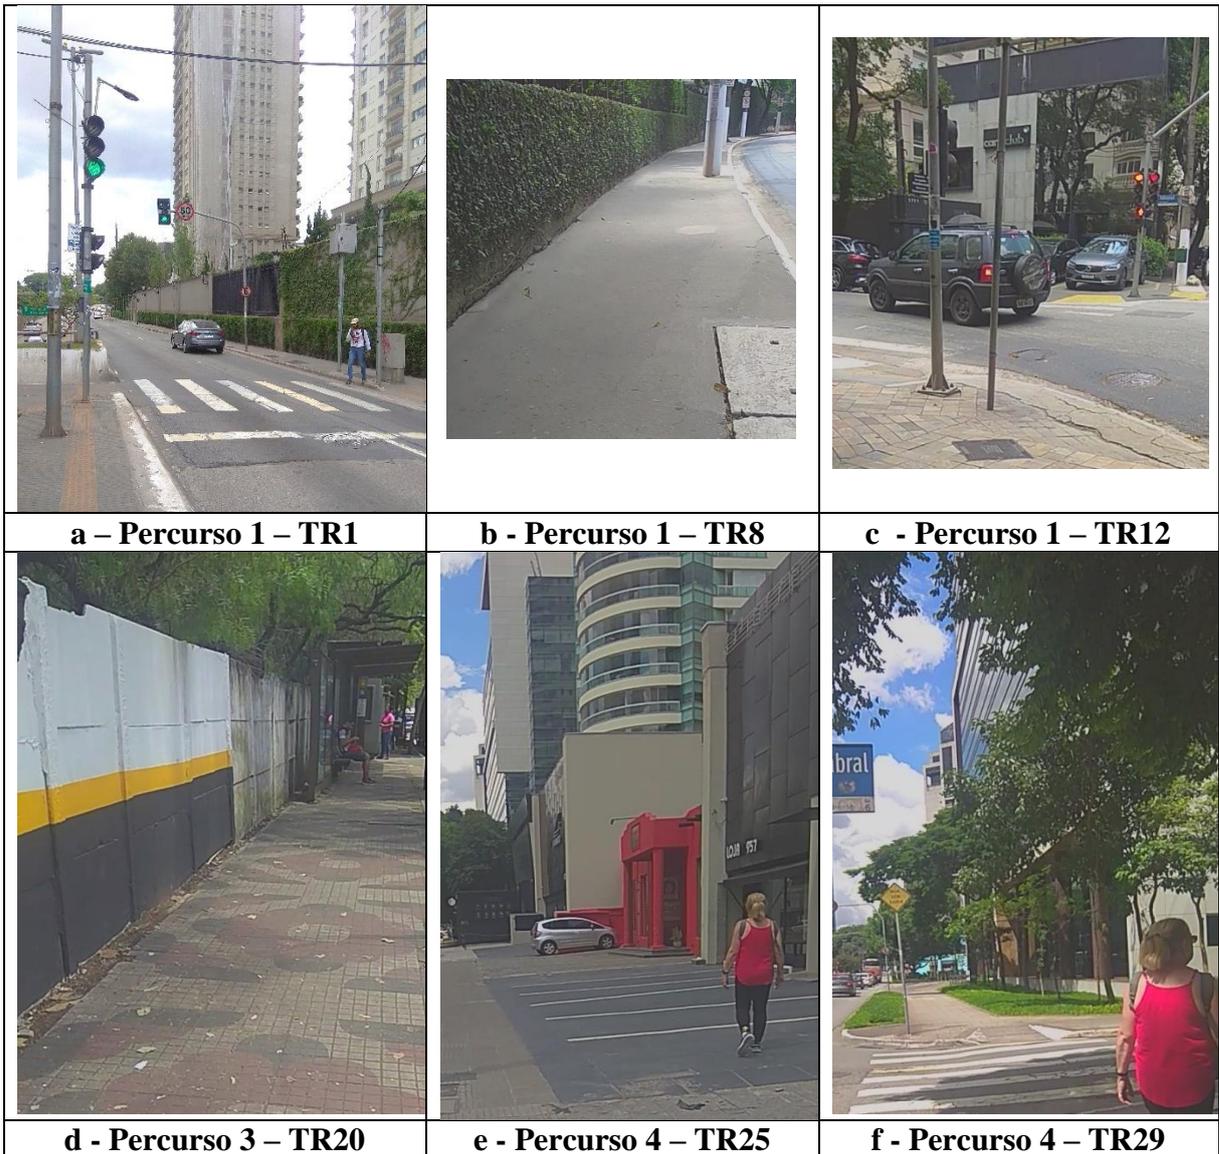
Quadro 11 Fotos de trechos dos Percursos 1,2,3 e 4 para indicador de Atratividade Visual - Parque do Povo.
Fonte: Elaboração própria

No que diz respeito ao último indicador avaliado, o de atratividade visual, ao longo do diagnóstico verificaram-se os principais problemas, como pode ser observado no quadro 11, que contém fotos de trechos dos percursos estabelecidos nas Figuras 13, 14, 15 e 16.

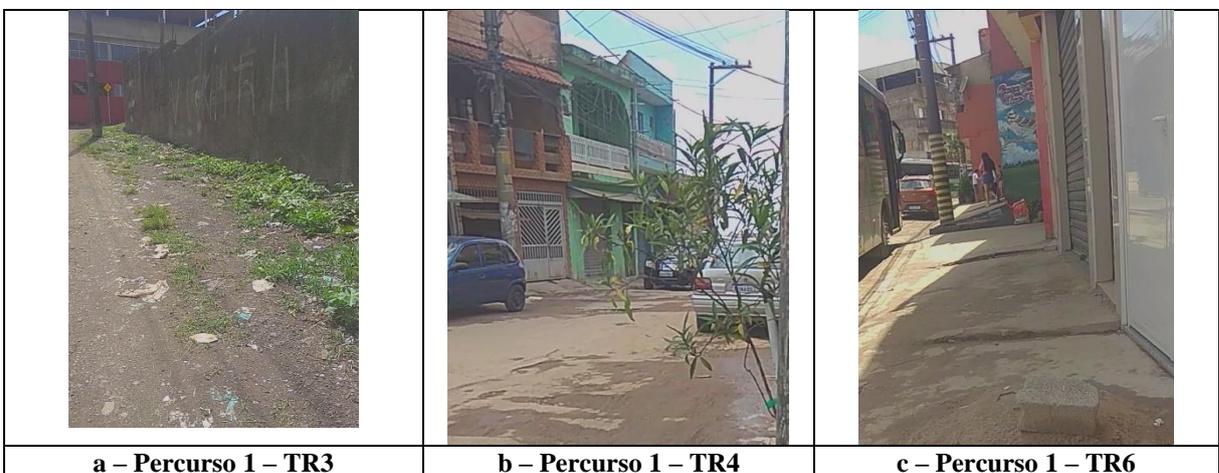
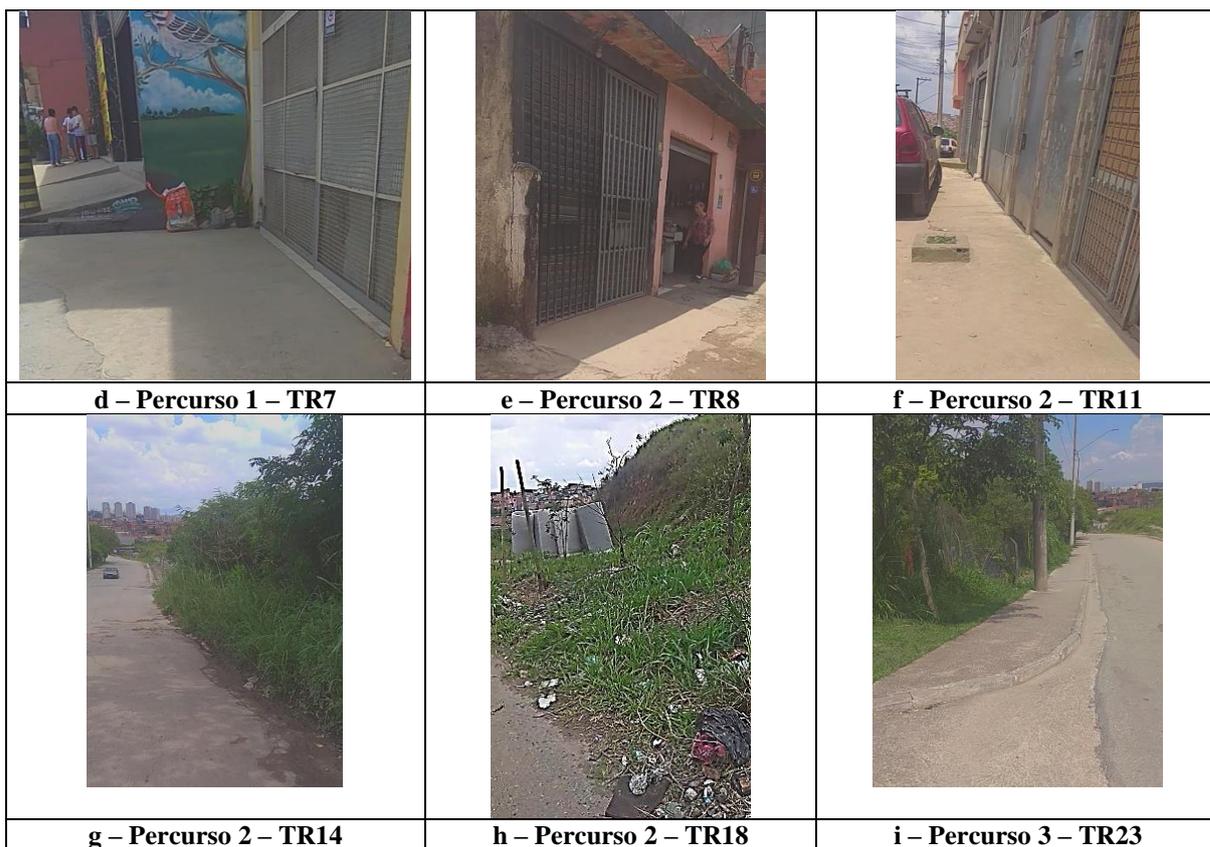
Quadro 16 Fotos de trechos dos Percursos 1,2 e 3 para indicador de Atratividade Visual - Parque Jardim da Conquista.

Segundo Guzzo (1997); Magalhães e Crispim (2003) e Hildebrand et al.(2001), os atributos estéticos de um parque diversificam a paisagem urbana e embelezam as cidades. Entretanto, no que diz respeito ao último indicador avaliado, o de atratividade visual, ao longo do diagnóstico, verificaram-se os principais problemas, como pode ser observado no Quadro 16, que contém fotos de trechos dos percursos estabelecidos nas Figuras 18, 19 e 20.

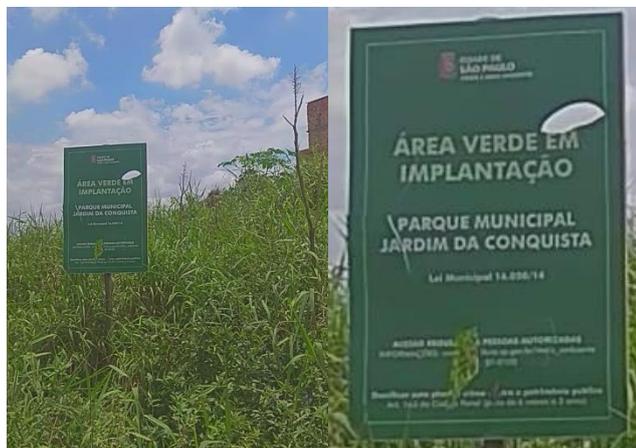
Figura 30– Área em Implantação do Parque Jardim da Conquista.
Fonte: Elaboração própria

observado na Figura 30. Conforme é possível verificar na Tabela 9, esses trechos possuem a pior pontuação para todos os Índices de Qualidade das Calçadas, o que demonstra, de acordo com Macedo (2010), o interesse político na implantação e na formação de parques públicos no Brasil.

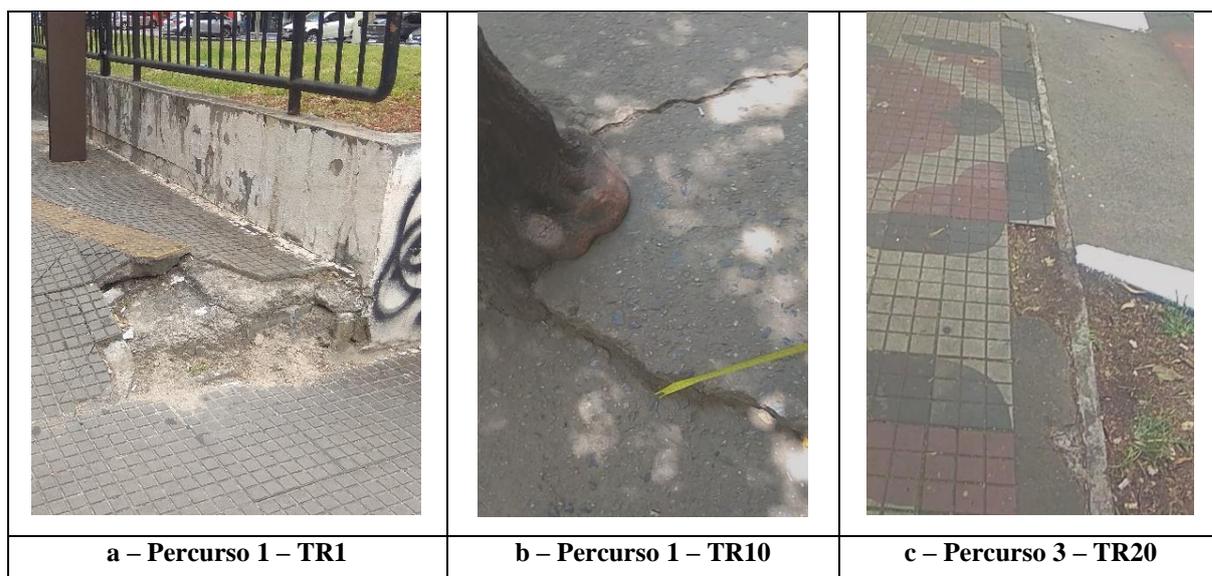
Quadro 17 Fotos de trechos do Parque do Povo para o atributo Perfil Longitudinal

Os principais problemas encontrados em relação ao atributo Perfil Longitudinal, ao longo do diagnóstico, podem ser observados no Quadro 17, que contém fotos dos trechos dos percursos estabelecidos nas Figuras 13, 14, 15 e 16 da seção 4.1.1.

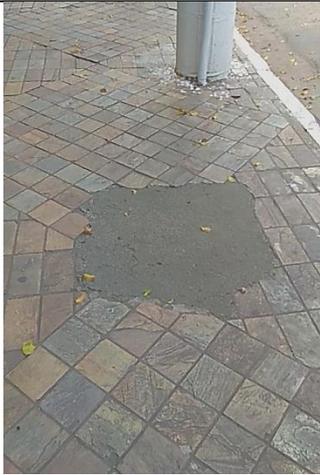
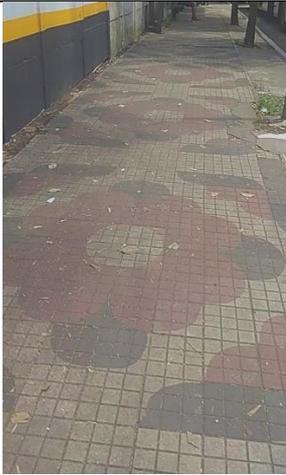
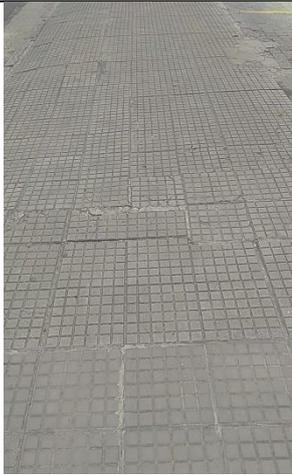
a – Percurso 1 – TR11	b – Percurso 3 – TR20	c – Percurso 4 – TR24

Conforme se pode observar no Quadro 19, as fotografias “a”, “b” e “c” representam as piores pontuações em relação ao tipo de material. Na fotografia “a”, que obteve pontuação 2, é possível observar o uso de material do tipo pedras naturais rústicas, enquanto nas fotografias “b” e “c”, que obtiveram a pontuação 4, é possível observar o uso de material do tipo ladrilhos hidráulicos. Ambos os tipos de materiais estão em desacordo com a norma NBR 9050/2020, que determina que a superfície deve ser firme, contínua, antiderrapante e que não cause trepidação.
