**ACESSIBILIDADE E VULNERABILIDADE SOCIAL: UMA ANÁLISE DAS  
CALÇADAS NO ENTORNO DE PARQUES URBANOS DA CIDADE DE  
BARUERI, SÃO PAULO, BRASIL**

**São Paulo  
2024**

Dissertação de Mestrado apresentado ao Programa de Pós-Graduação em Cidades Inteligentes e Sustentáveis da Universidade Nove de Julho – UNINOVE, como requisito parcial para obtenção de grau de Mestre em Cidades Inteligentes e Sustentáveis.

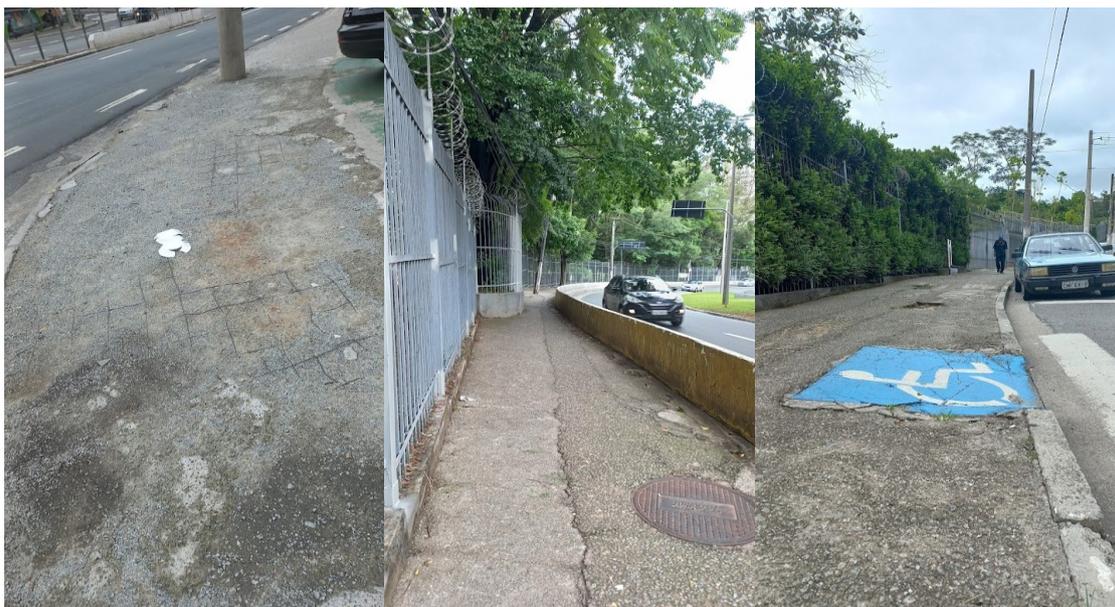
Trecho 16 - Parque Municipal Dom José

**Figura 23:** Fotos de trechos do Parque Dom José para atributo de Segurança

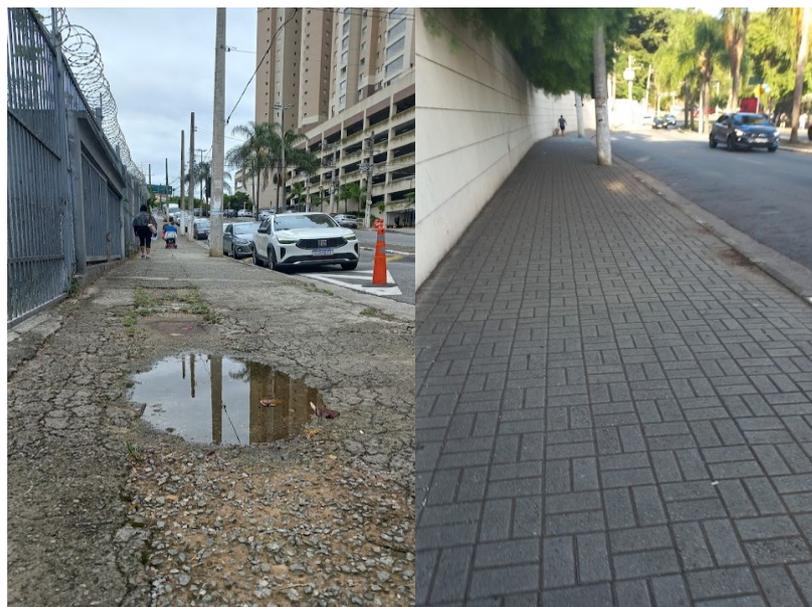
Trecho 5 - Parque Municipal Dom José

**Figura 25:** Fotos de trechos do Parque Dom José para atributo de Manutenção

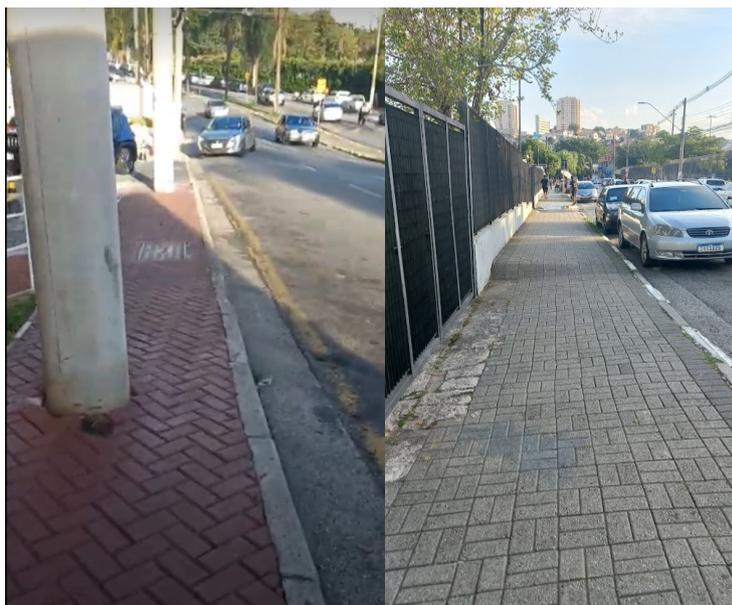
Trecho 40 - Parque Municipal Dom José

**Figura 27:** Fotos de trechos do Parque Dom José para atributo de Largura efetiva

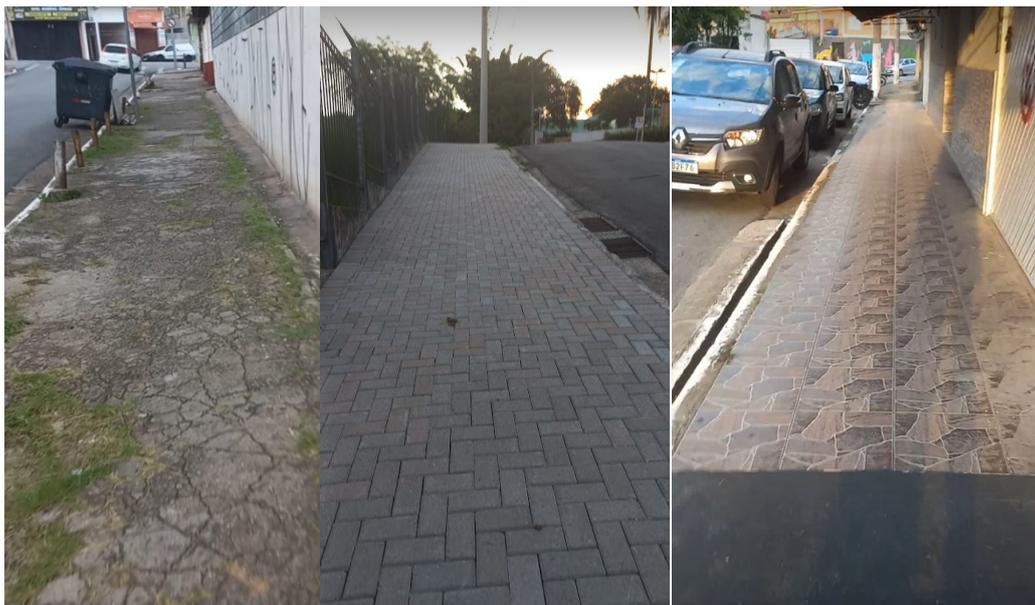
Trecho 43 - Parque da Maturidade José Dias da Silva

**Figura 38:** Fotos de trechos do Parque da Maturidade José Dias da Silva para atributo de Manutenção

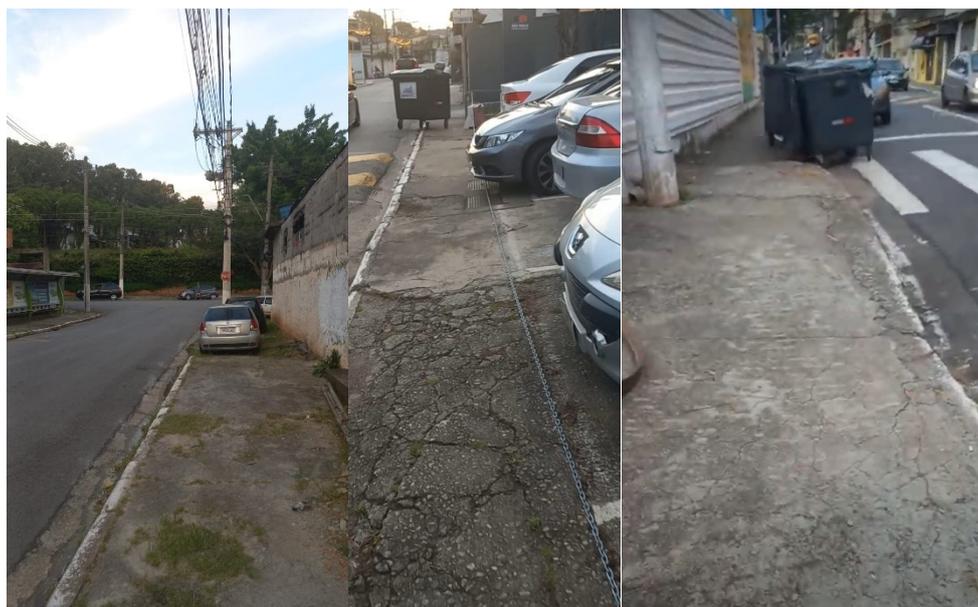
Trecho 03 - Parque da Maturidade José Dias da Silva

**Figura 41:** Fotos de trechos do Parque da Maturidade José Dias da Silva para atributo de Largura Efetiva

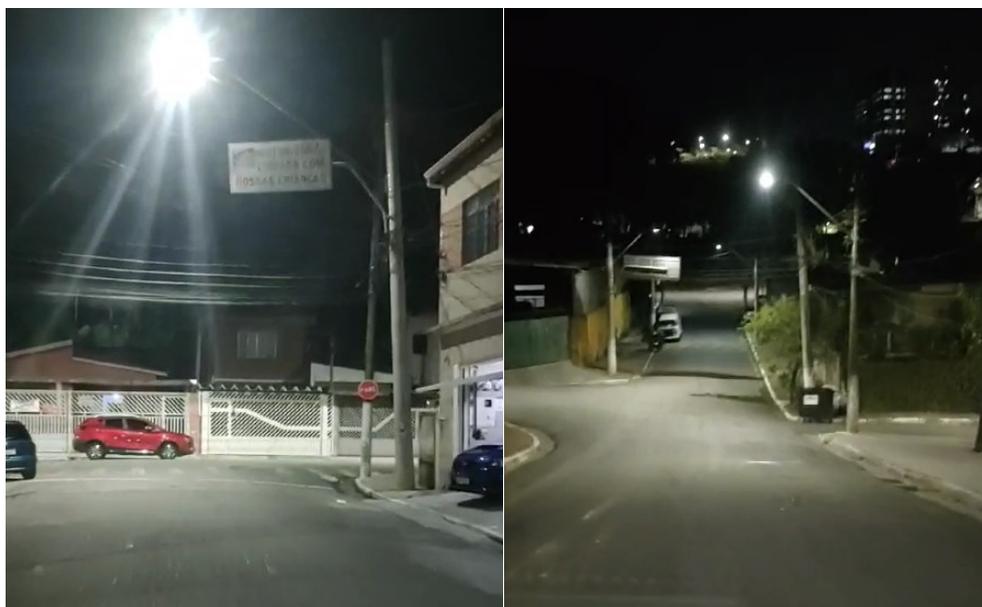
Trecho 42 - Parque da Maturidade  
José Dias da Silva

**Figura 45:** Fotos de trechos do Parque da Maturidade José Dias da Silva para atributo de Segurança

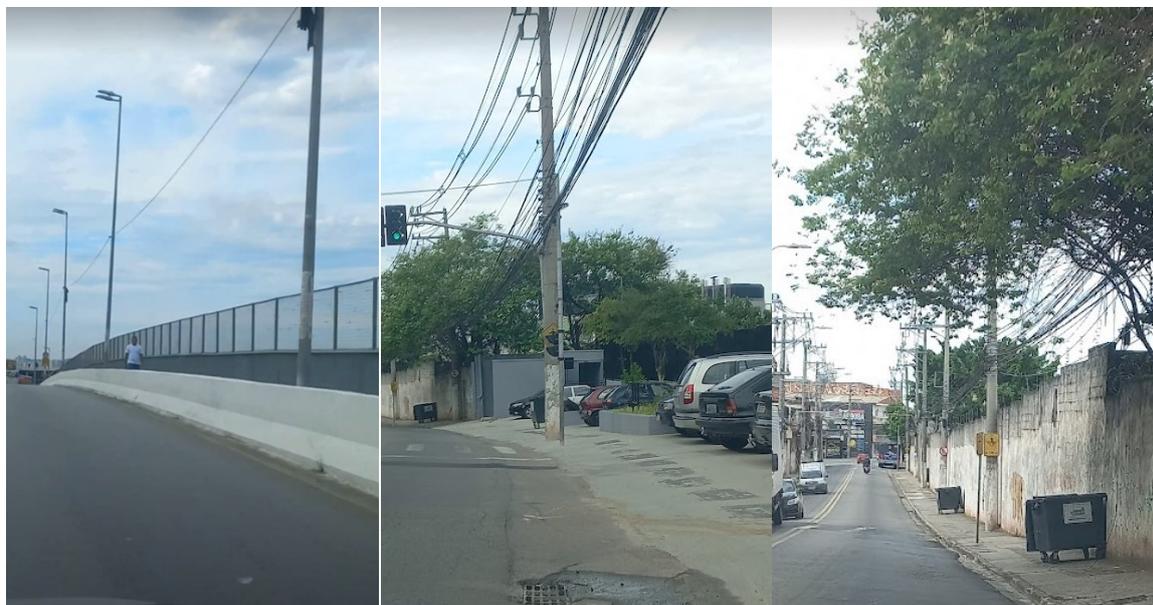
Trecho 3 - Parque Recreativo  
Taddeo Cananeia

**Figura 50** – Fotos de trechos do Parque Recreativo Taddeo Cananeia para atributo de Segurança

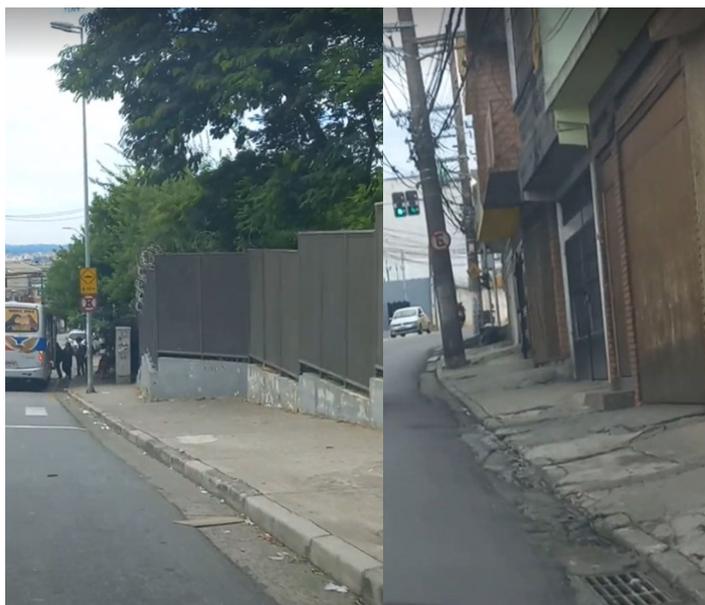
Trecho 1 - Parque Recreativo Taddeo Cananeia

**Figura 52** – Fotos de trechos do Parque Recreativo Taddeo Cananeia para atributo de Manutenção

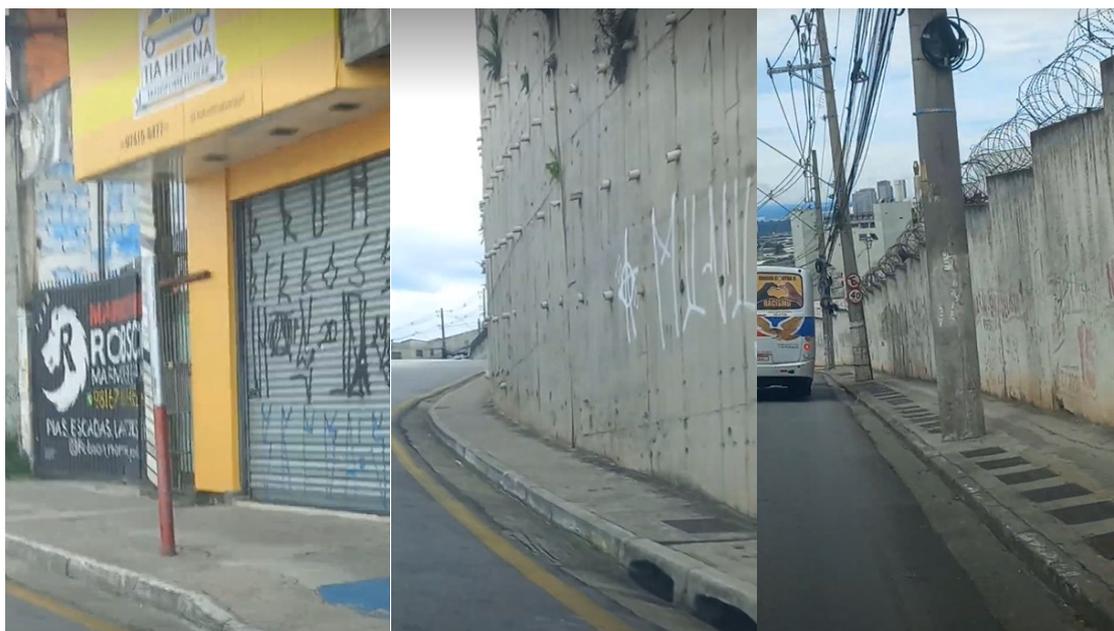
Trecho 4 - Parque Recreativo  
Taddeo Cananeia

**Figura 54** – Fotos de trechos do Parque Recreativo Taddeo Cananeia para atributo de Largura Efetiva

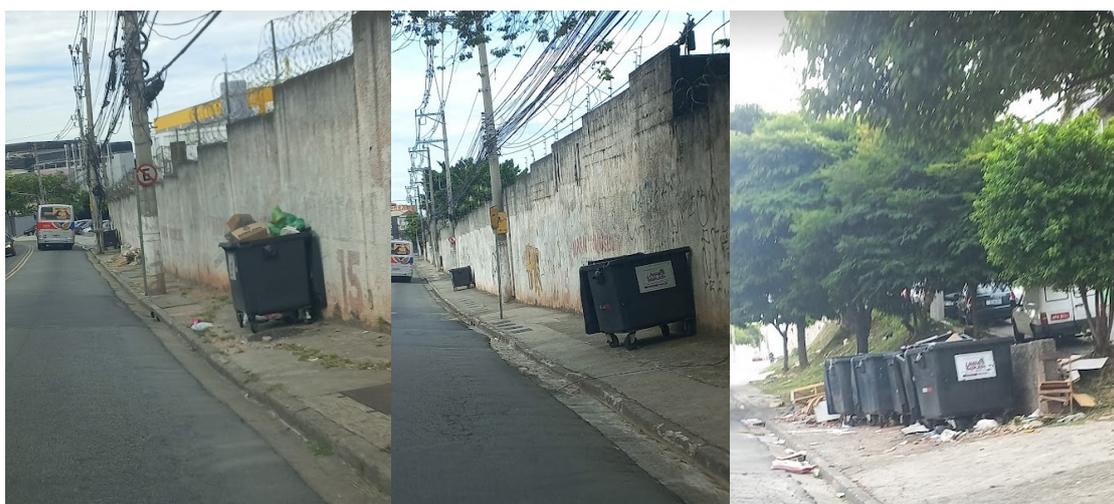
Trecho 31 - Parque Recreativo  
Taddeo Cananeia

**Figura 55** – Fotos de trechos do Parque Recreativo Taddeo Cananeia para atributo de Largura Efetiva

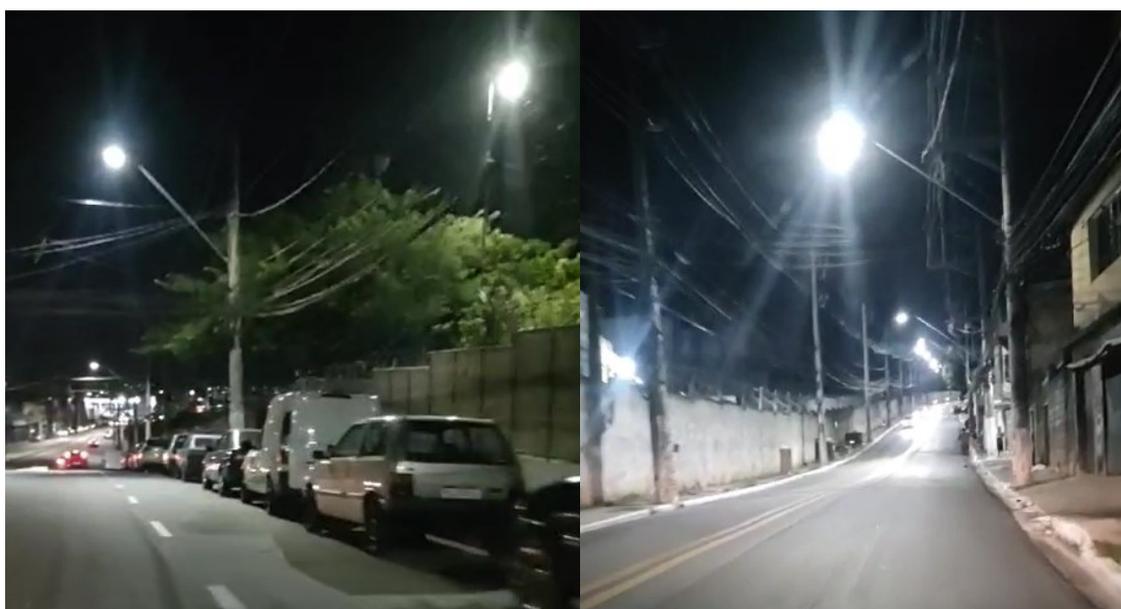
Trecho 39 - Parque Recreativo  
Taddeo Cananeia

**Figura 57** – Fotos de trechos do Parque Recreativo Taddeo Cananeia para atributo de Seguridade

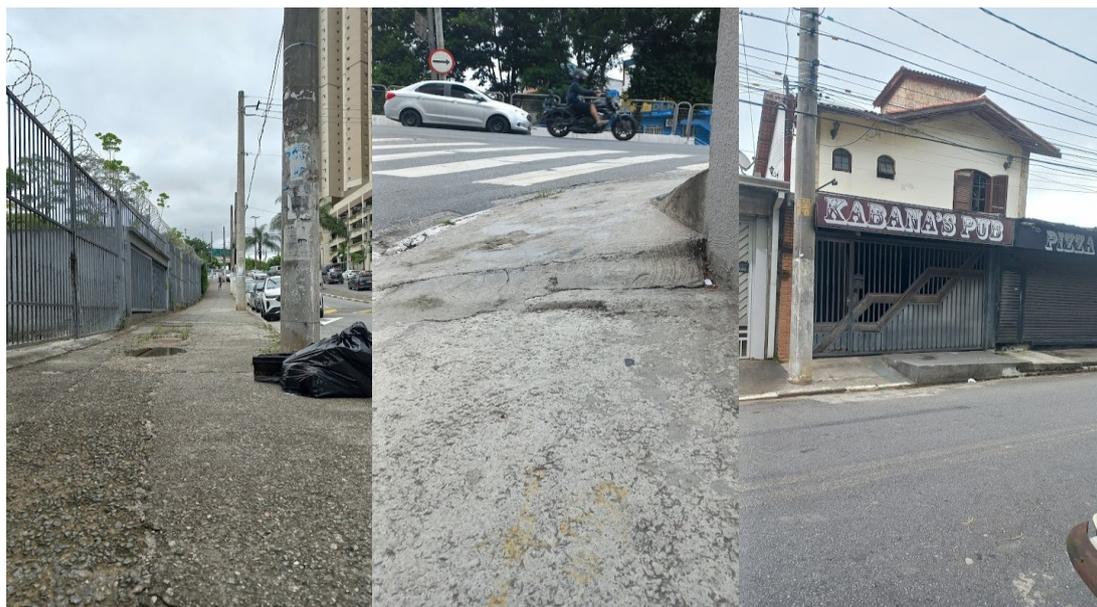
Trecho 5 - Parque Municipal  
Dom José

**Figura 62** – Fotos de trechos do Parque Municipal Dom José para atributo de Perfil Longitudinal

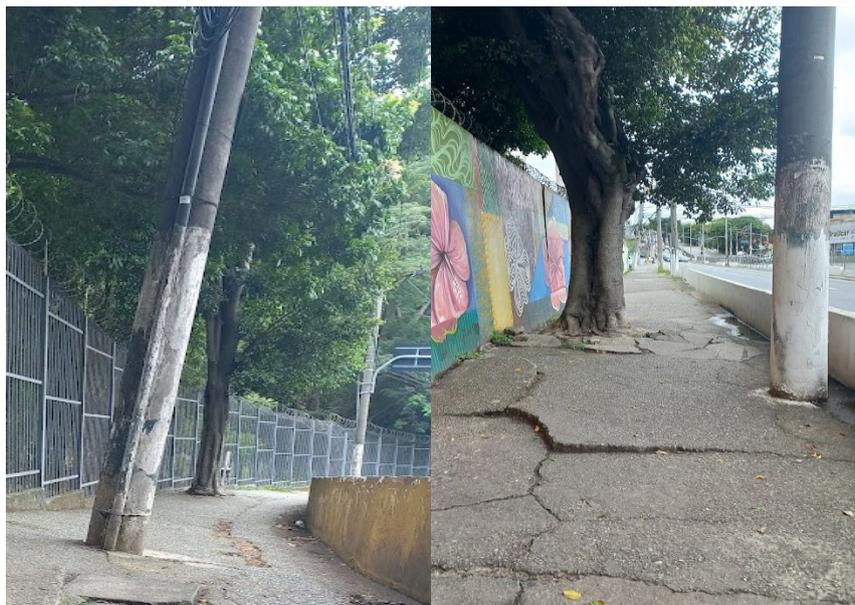
Trecho 11 - Parque Municipal Dom José      Trecho 12 - Parque Municipal Dom José

**Figura 64** – Fotos de trechos do Parque Municipal Dom José para atributo de Estado de Conservação

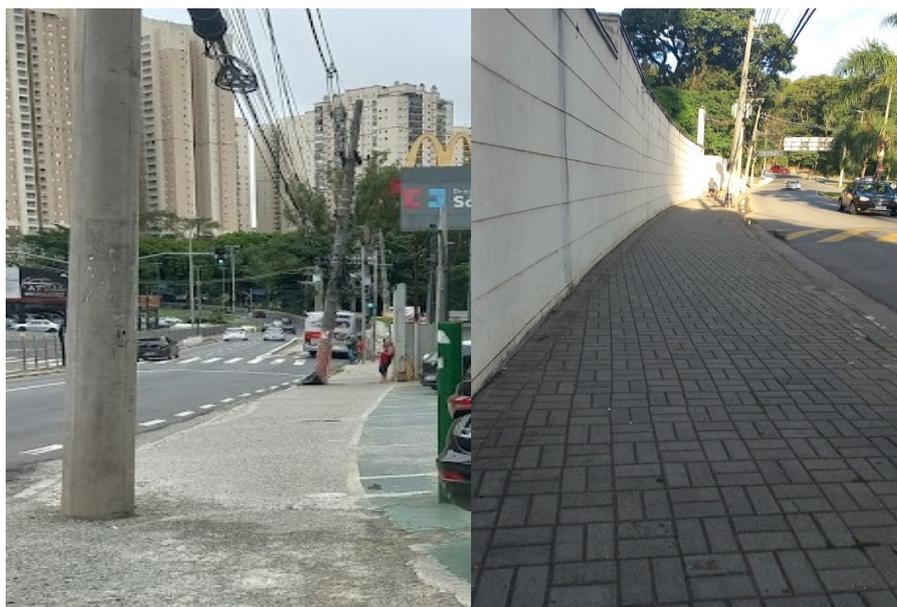
Parque Dom José - Trecho 16

**Figura 66** – Fotos de trechos do Parque Municipal Dom José para atributo de Estado de Conservação

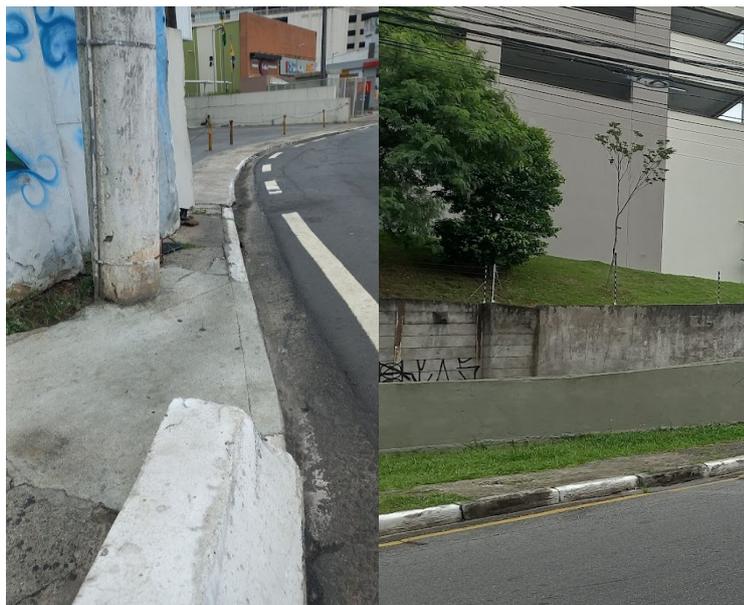
Trecho 13 - Parque  
Municipal Dom José

**Figura 68** – Fotos de trechos do Parque Municipal Dom José para atributo de Largura Efetiva

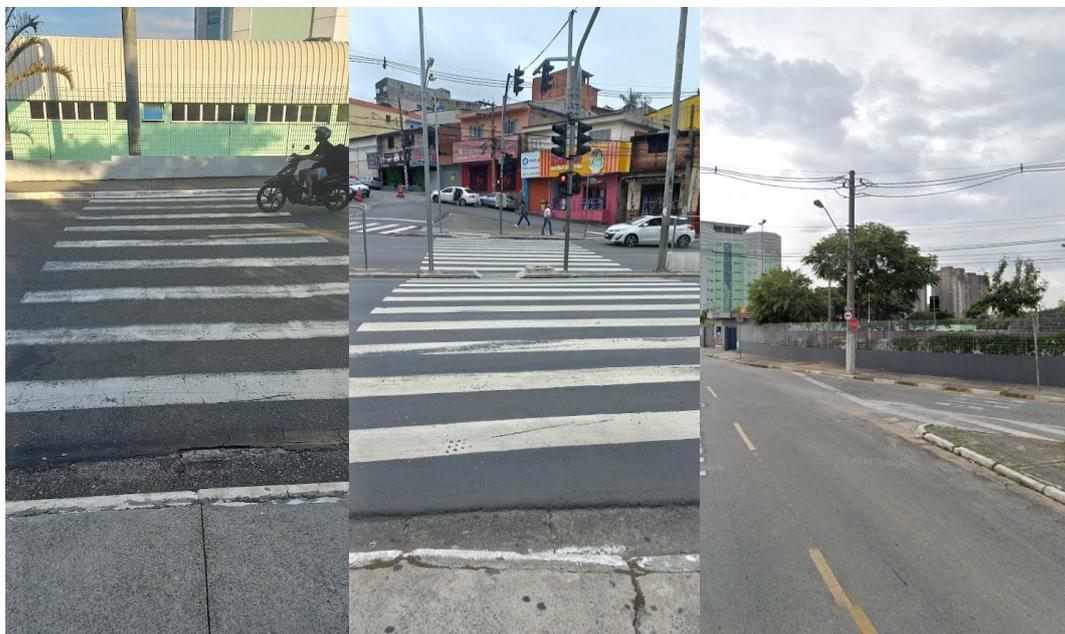
Parque Municipal Dom José  
TRV 01

Adicionalmente, a travessia de número 14 é um exemplo de infraestrutura deficiente, caracterizando-se pela ausência total de sinalização e demarcação. Tal condição revela uma preocupante negligência com relação à segurança e à acessibilidade.

**Figura 70** – Fotos de trechos do Parque Municipal Dom José para atributo de Largura Efetiva

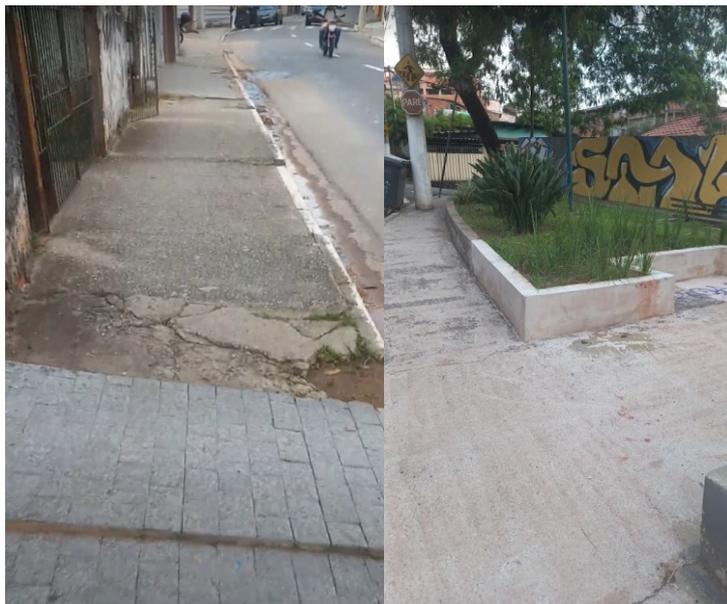
Trecho 7 - Parque da Maturidade  
José Dias da Silva

**Figura 72** – Fotos de trechos do Parque da Maturidade José Dias da Silva para atributo de Perfil Longitudinal

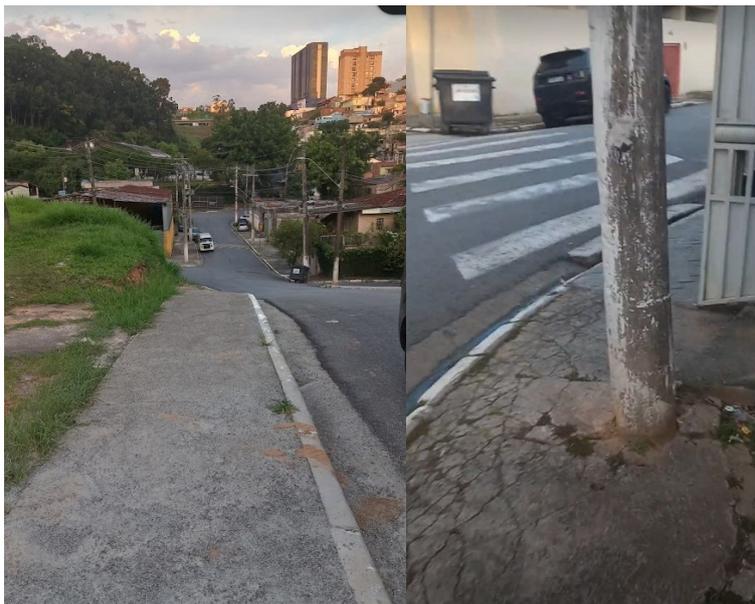
Trecho 23 - Parque da Maturidade José Dias da Silva

**Figura 74** – Fotos de trechos do Parque da Maturidade José Dias da Silva para atributo de Estado de Conservação

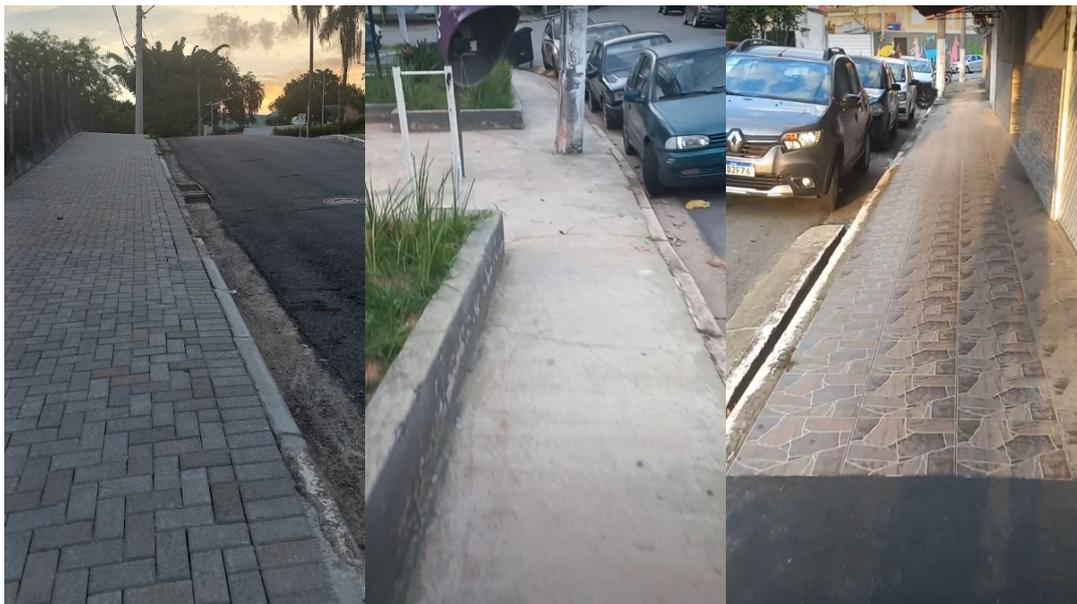
Trecho 1 - Parque da Maturidade  
José Dias da Silva

**Figura 76** – Fotos de trechos do Parque da Maturidade José Dias da Silva para atributo de Tipo de Material

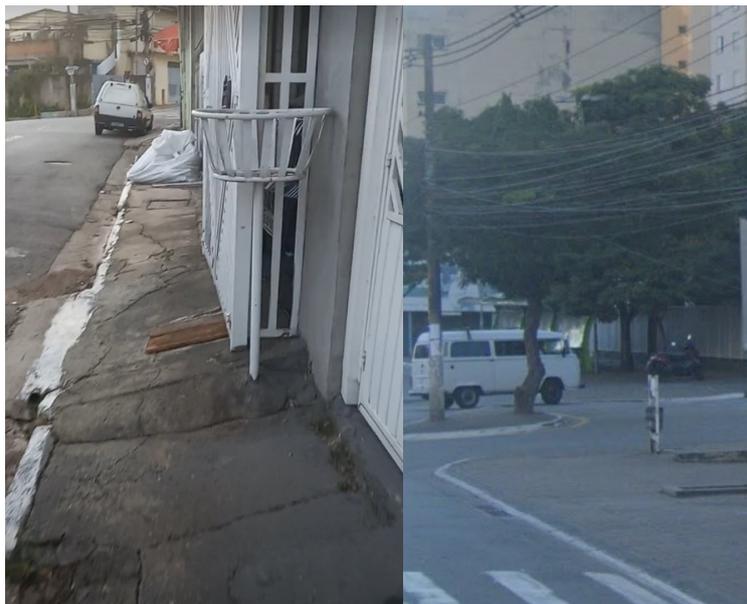
Trecho 14 - Parque da Maturidade José Dias da Silva

**Figura 78** – Fotos de trechos do Parque da Maturidade José Dias da Silva para atributo de Largura Efetiva

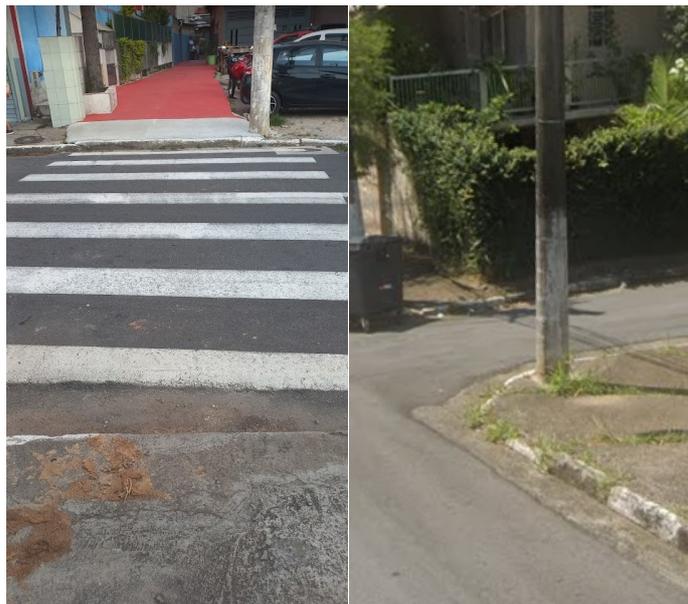
TV 10 - Parque da Maturidade  
José Dias da Silva

**Figura 80** – Fotos de trechos do Parque da Maturidade José Dias da Silva para atributo de Largura Efetiva

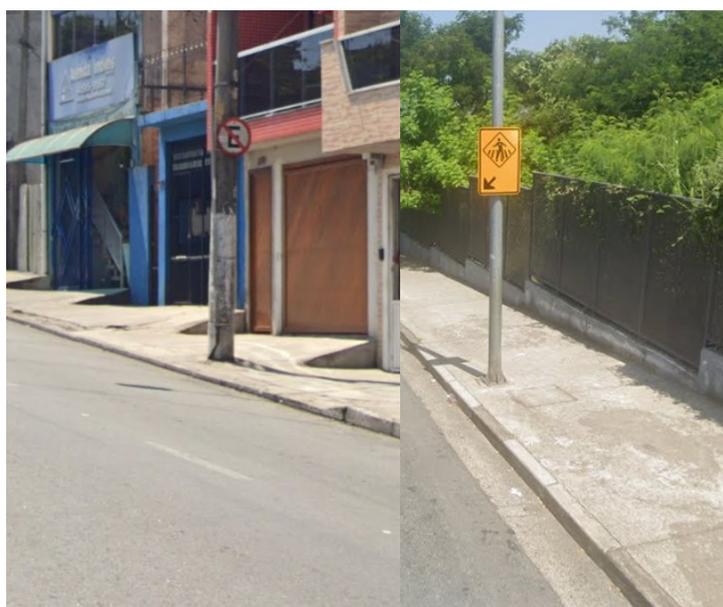
Trecho 5 - Parque Recreativo Taddeo Cananeia 0

**Figura 82** – Fotos de trechos do Parque Recreativo Taddeo Cananeia para atributo de Perfil Longitudinal

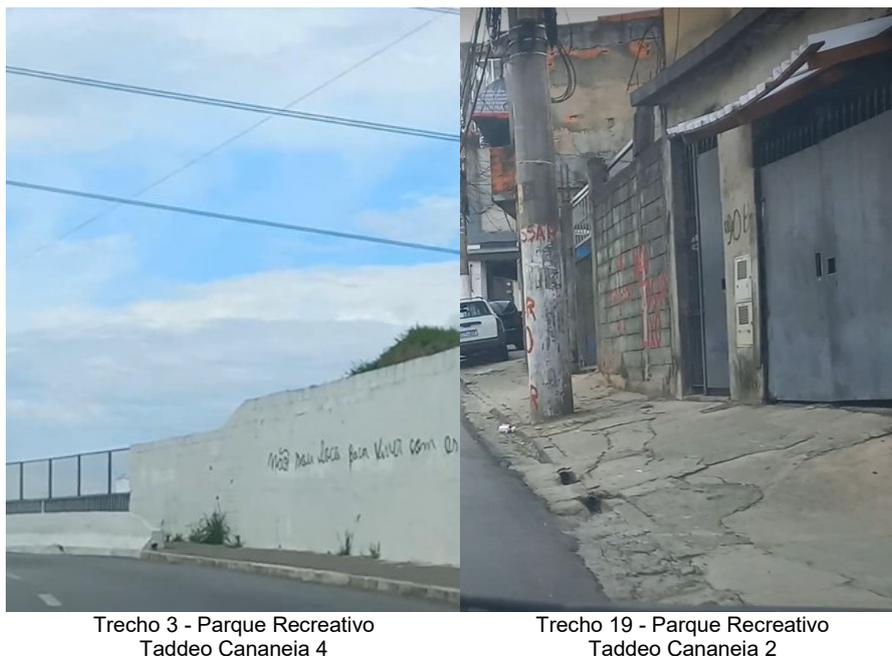
**Figura 84** – Fotos de trechos do Parque Recreativo Taddeo Cananeia para atributo de Estado de Conservação

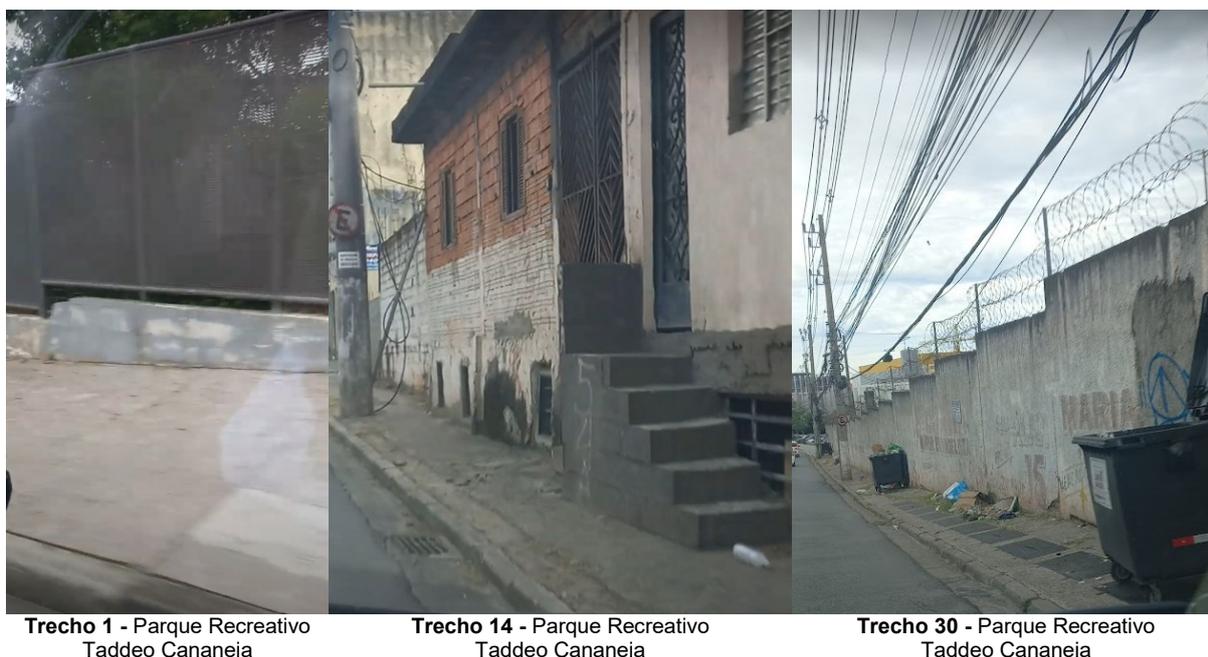
**Trecho 1** - Parque Recreativo Taddeo Cananeia

**Figura 88** – Fotos de trechos do Parque Recreativo Taddeo Cananeia para atributo de Largura Efetiva
