**DIAGNÓSTICO DO ESTADO DE ESTRADAS NÃO PAVIMENTADAS ATENDIDAS
PELO PROJETO DE DESENVOLVIMENTO SUSTENTÁVEL MICROBACIAS II: O
CASO DO MUNICÍPIO DE SANTA ISABEL – SP – BRASIL**

**DIAGNOSIS OF THE STATE OF NON-PAVED ROADS SERVED BY
SUSTAINABLE DEVELOPMENT PROJECT - MICROBIAS II: THE CASE OF THE
MUNICIPALITY OF SANTA ISABEL - SP - BRAZIL**

Dissertação de mestrado apresentado ao programa de pós-graduação em cidades inteligentes e sustentáveis da Universidade Nove de Julho — UNINOVE, como requisito parcial para obtenção do grau de mestre em Cidades Inteligentes e Sustentáveis.

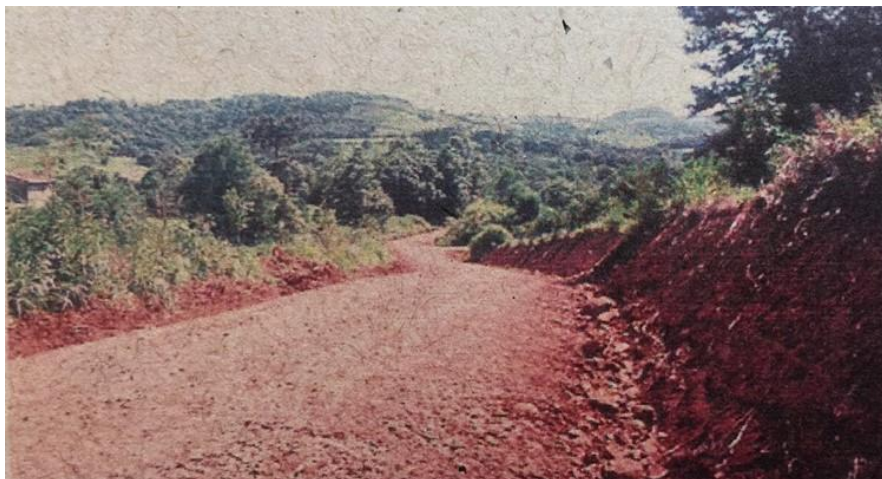
- Categoria 1: São estradas que possuem superfície de rolamento constituída por agregados naturais provenientes de jazidas, tais como cascalhos, seixos rolados e pedregulhos.

Figura 1 - Exemplo de categoria 1
Fonte: Baesso e Gonçalves (2003).

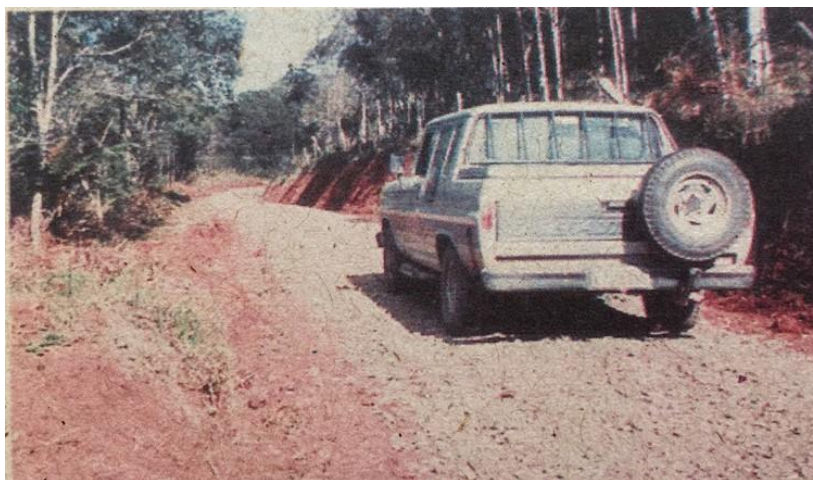
- Categoria 2: São estradas que possuem superfície de rolamento constituída por agregados produzidos artificialmente, ou em outras palavras, por materiais britados, os quais são dispostos na forma de camadas ou incorporados na base da mesma com vias a melhorar sua condição de suporte e de trafegabilidade.

Figura 2 - Exemplo de categoria 2
Fonte: Baesso e Gonçalves (2003).

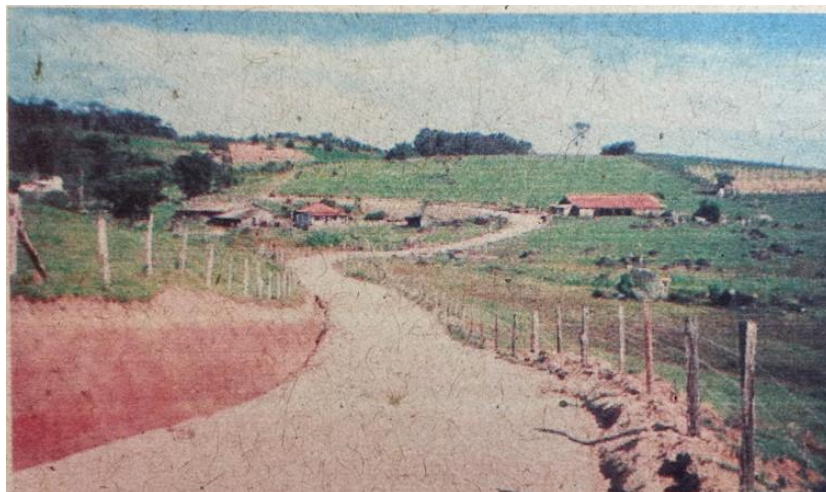
- Categoria 3: São estradas que possuem superfície de rolamento constituída de materiais provenientes de jazidas de solos que foram estabilizados naturalmente, tais como saibro ou arena, ou por outros materiais de textura semelhante, à exemplo das areias, piçarras, dentre outros.

Figura 3 - Exemplo de categoria 2
Fonte: Baesso e Gonçalves (2003).

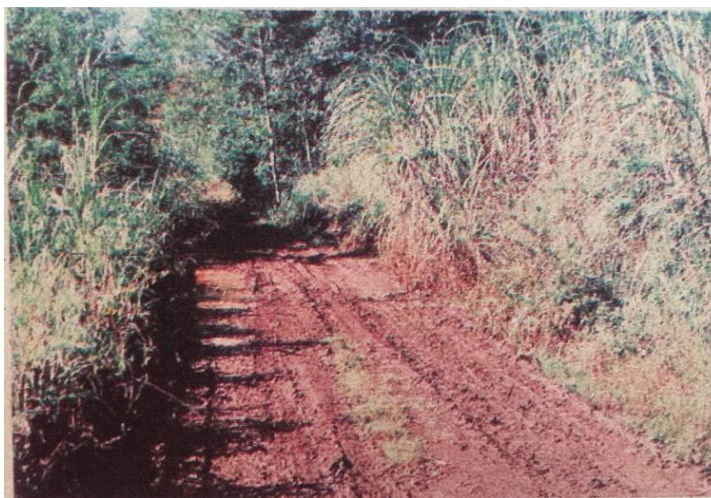
- Categoria 4: são estradas que apresentam traçado gerado por forma pioneira, podendo, no entanto, ter recebido melhoramentos no gabarito da sua seção transversal. Sua superfície de rolamento é composta de materiais oriundos de seu próprio leito natural, sem agregação de quaisquer outros materiais inertes que visassem melhorar as suas condições de trafegabilidade.

Figura 4 - Exemplo de categoria 4
Fonte: Baesso e Gonçalves (2003).

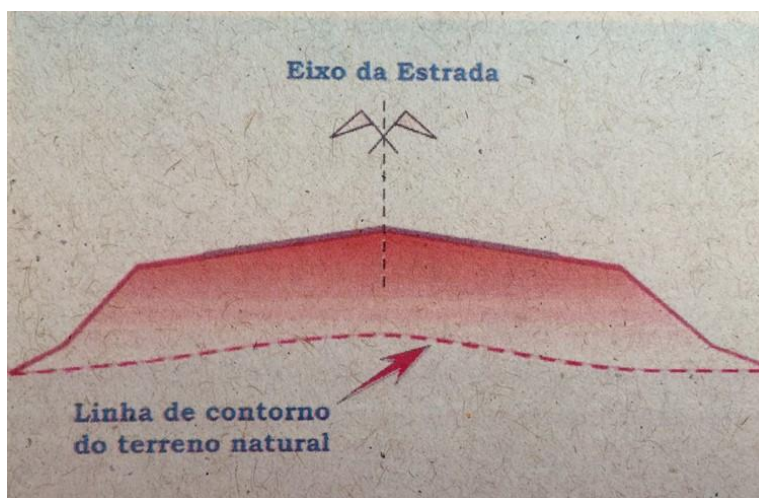
Figura 6 - Seção transversal em aterro
Fonte: Baesso e Gonçalves (2003).

A figura 06 representa uma situação contrária à figura 05, uma vez que apresenta a estrada acima da linha do contorno original do terreno.

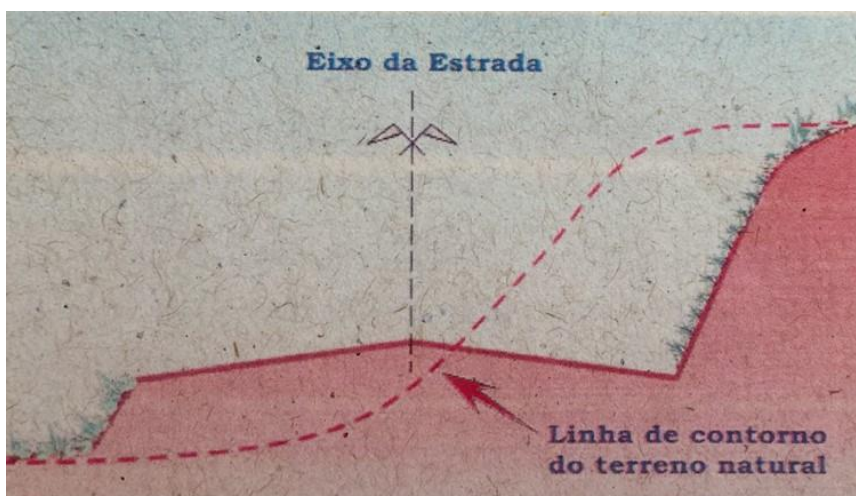
Figura 7 - Seção transversal mista
Fonte: Baesso e Gonçalves (2003).

A figura 07 ilustra uma situação em que a seção transversal de uma estrada resulta da conjugação das situações anteriores, possuindo assim uma seção em que um lado da estrada se encontra abaixo do terreno natural e o outro acima deste.

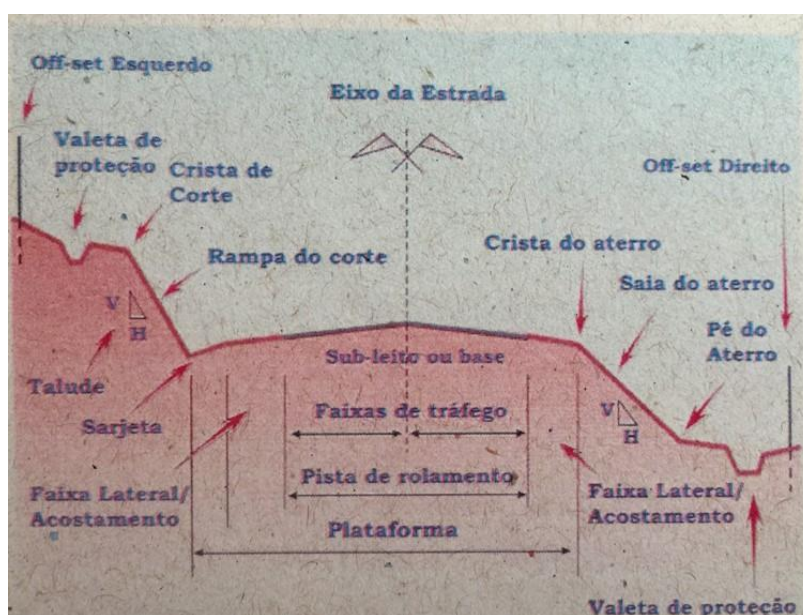
A figura 08 apresenta os elementos de uma seção transversal mista hipotética de uma estrada não pavimentada.

Figura 8 – Elementos da seção transversal
Fonte: Baesso e Gonçalves (2003).

Com base na figura 08, é possível destacar um total de quinze elementos constituintes de uma seção transversal mista hipotética em uma estrada não pavimentada, os quais podem ser descritos conforme a seguir:

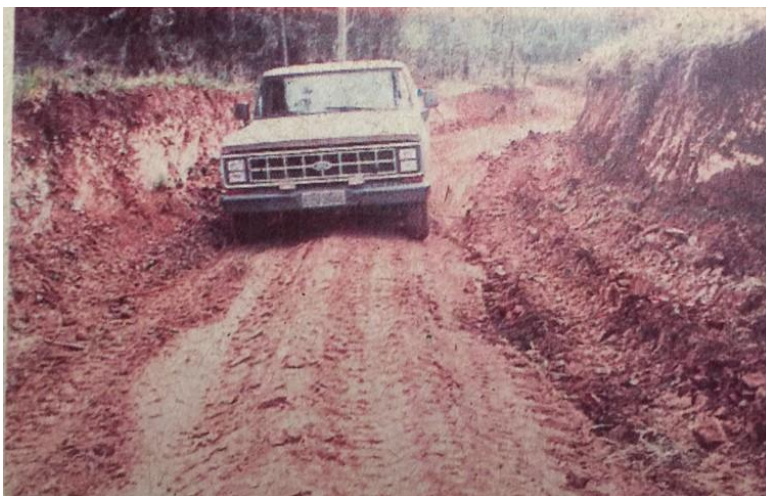
Figura 9 – Condição inadequada de uma seção transversal.
Fonte: Baesso e Gonçalves (2003).

A figura 09 busca ilustrar uma estrada de terra cuja seção transversal não permite uma adequada conformação da superfície de rolamento o que prejudica o direcionamento do escoamento superficial das águas em direção dos elementos de drenagem e a trafegabilidade da via.

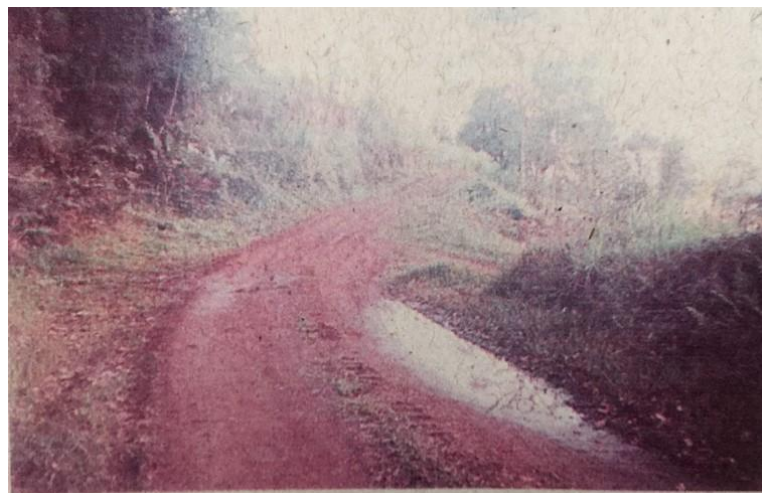
Figura 11 - Acúmulo de água em estrada de terra.
Fonte: Baesso e Gonçalves (2003).

Pela observação da figura 11, percebe-se a existência de um acúmulo de água na lateral direita inferior da mesma, devido à problemas de drenagem. De acordo com Guerra (1999), a formação de poças em irregularidades existentes na superfície dos solos, trata-se de estágio inicial para a gênese e ampliação do escoamento superficial linear, bem como para a aceleração de processos erosivos.

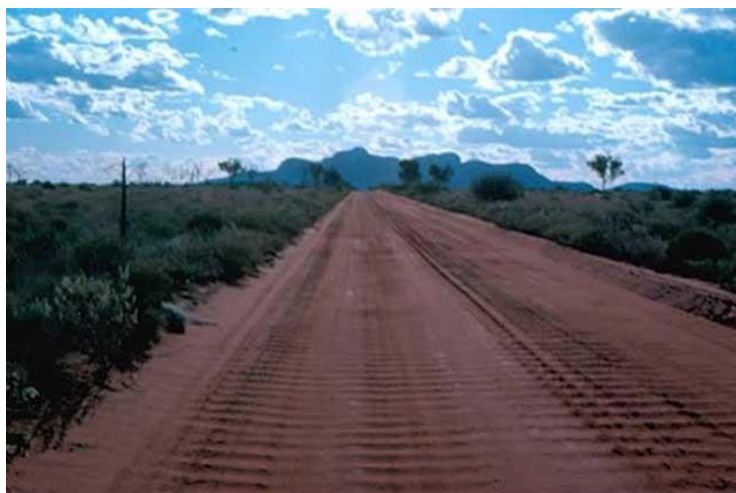
- **Corrugações:** é verificado por deformações presentes na pista de rolamento dispostas em intervalos regulares perpendicularmente ao fluxo de tráfego. Esta patologia se constitui em sério problema de manutenção das estradas de terra, o qual causa trepidação nos veículos, bem como o desconforto aos usuários.

Figura 12 – Corrugações.
Fonte: Autor (2017).

Dentre as causas que podem gerar o problema ilustrado pela figura 12 podem ser apontadas o tráfego contínuo, a perda de agregados finos da camada de revestimento, a indevida resistência ou capacidade de suporte do sub-leito, a inclinação inadequada no perfil transversal da pista de rolamento e a conjugação da baixa qualidade do revestimento e com períodos longos de seca.

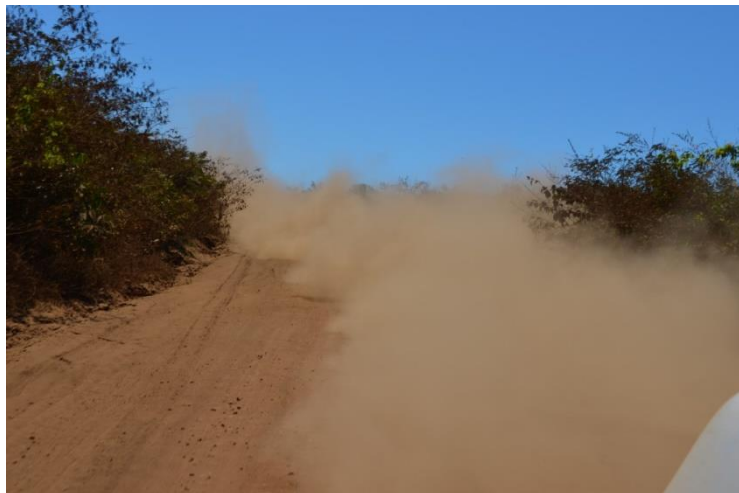
- **Excesso de Poeira:** é causada pela perda da fração fina de partículas de sua camada de base ou revestimento, cuja presença na mistura possui teor excessivo. A poeira pode gerar danos, tais como o obscurecimento da visão dos motoristas, danos às propriedades vizinhas, problemas de saúde

Figura 13 - Excesso de poeira.
Fonte: Autor (2017).

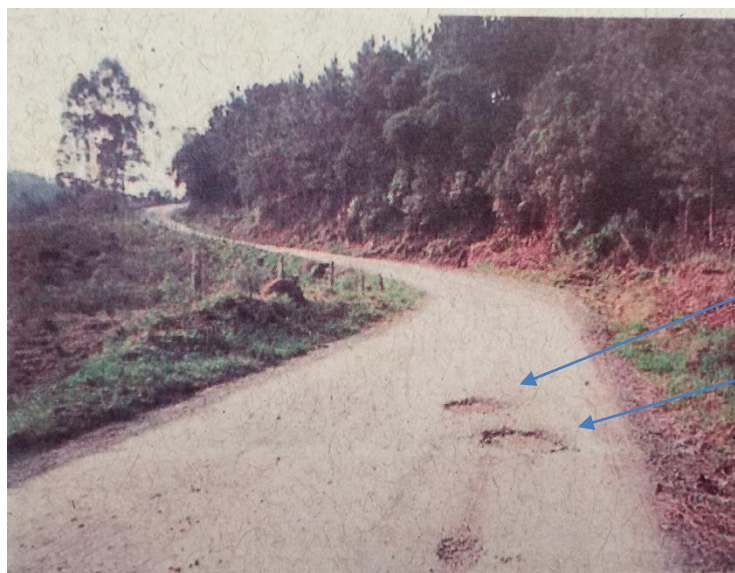
Figura 14 – Buracos na pista
Fonte: Baesso e Gonçalves (2003).

Com relação à patologia ilustrada pela figura 14, Baesso e Gonçalves (2003) apontam três fatores para a formação dos buracos: Inexistência de camada de

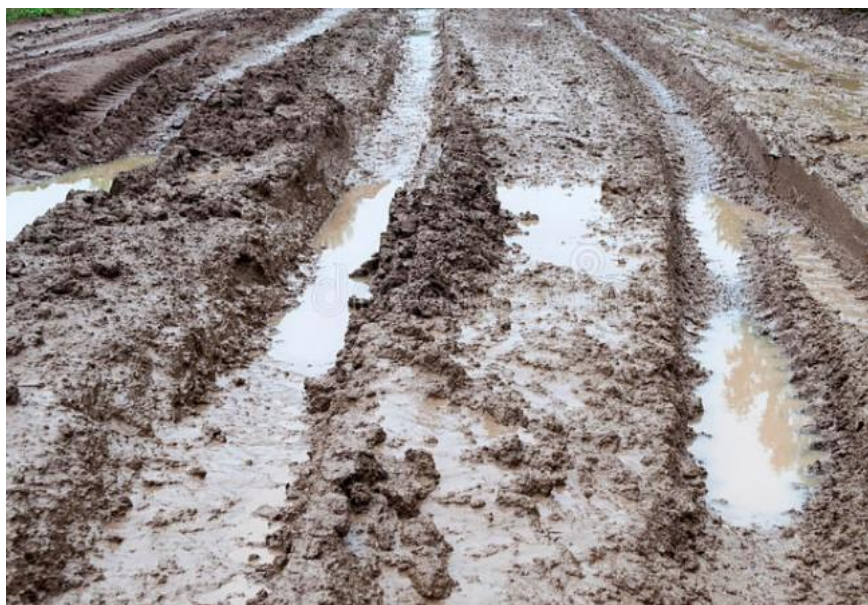
- Trilha de roda: caracteriza-se por depressões que se formam nas faixas de tráfego dos veículos, longitudinalmente ao eixo da estrada. São originadas pela constante passagem de veículos pela pista de rolamento ocasionando deformação no subleito ou camada de revestimento da estrada não pavimentada.

Figura 15 – Trilhas de roda.
Fonte: Autor (2017)

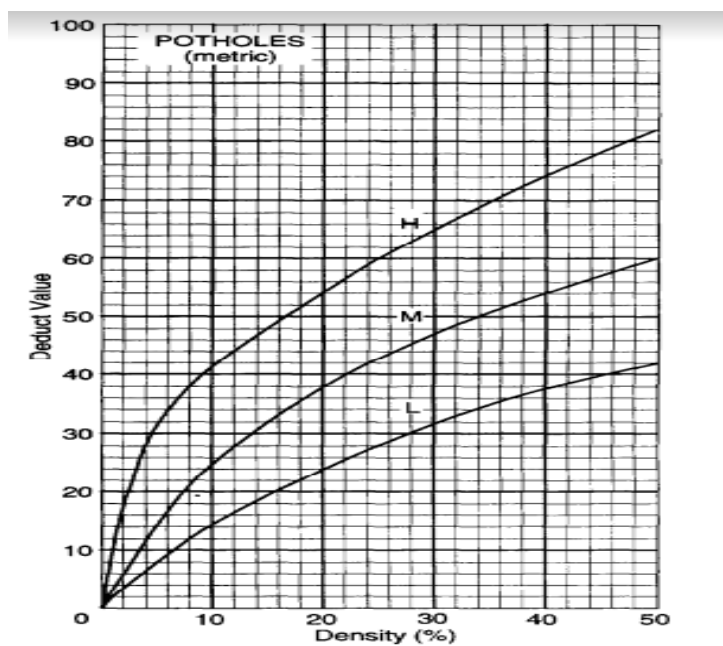
Figura 29 - Valores de Dedução para buracos.
 Fonte: Eaton, Gerard e Cate (1987) e Eaton e Beaucham (1995).

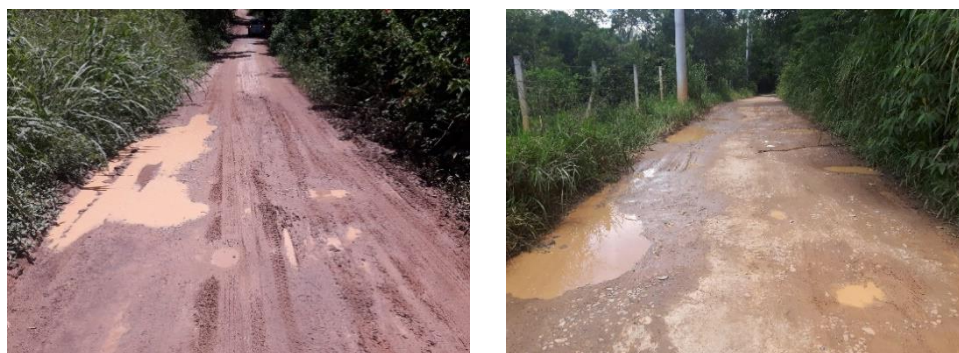
Conforme pode ser observado pela tabela 7, foram encontradas grandes poças d’água na superfície da estrada em apenas duas das unidades amostrais, a saber: as de números 4 e 19, que foram classificadas como grau de severidade Alto com valores de 11 m e 13 m para a patologia em questão (Figura 35).

Figura 35- Drenagem inadequada com formação de poças na pista. Sendo Amostra 4 (esquerda) e Amostra 19 (direita).

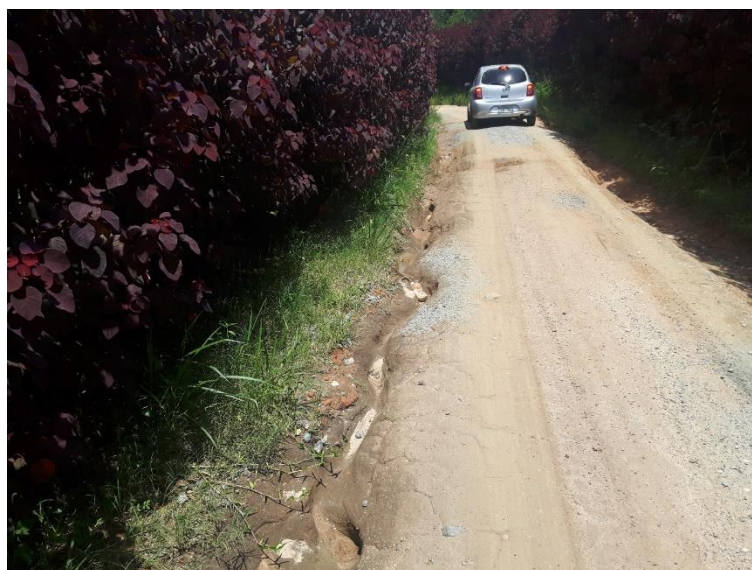
Porém torna-se importante destacar que o método proposto por Eaton e Beaucham (1995) se apoia em uma realidade distinta das condições das estradas brasileiras, uma vez que a classificação do grau de severidade deste tipo de patologia parte da ideia de que a estrada de terra possuirá valetas para o direcionamento do escoamento superficial. Entretanto, ao avaliar as unidades amostrais, verificou-se a inexistência quase completa de valetas ao longo de todos os trechos percorridos. Quando este elemento de drenagem se fazia presente, o acúmulo de sedimentos e de água indicavam o mal dimensionamento do mesmo, o que contribuiu para a ocorrência de processos erosivos lineares que comprometem as laterais da pista de rolamento (fig. 36).

Figura 36 - Valeta improvisada e erosão linear.
Fonte: Autor (2018).

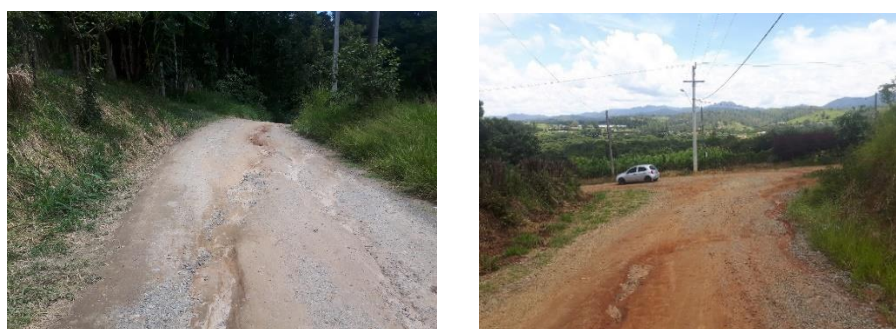
Cabe destacar que foram identificados outros problemas relacionados à falta de drenagem, conforme figuras 37 e 38.

Figura 37- Erosão linear nas amostras 3 (esquerda) e 10 (direita).
Fonte: Autor (2018).

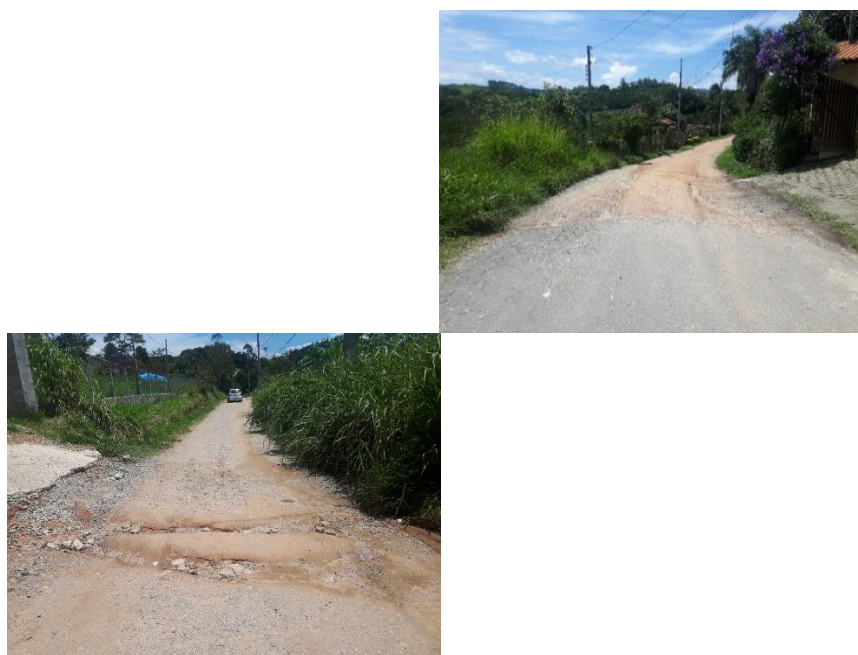
conjugação de vários elementos, tais como o inadequado perfil transversal, com declividades inadequadas (BAESSO e GONÇALVES, 2003), bem como a inexistência de elementos de drenagem adequados às condições do terreno (EATON, GERARD e CATE, 1987).

Figura 38 - Erosão linear provocada por rampas de residências.
Fonte: Autor (2018).
