ANÁLISE DA QUALIDADE E DA ACESSIBILIDADE DAS CALÇADAS NO
ENTORNO DE PARQUES URBANOS DA CIDADE DE SÃO PAULO/SP - BRASIL

**ANALYSIS OF THE QUALITY AND ACCESSIBILITY OF SIDEWALKS AROUND
URBAN PARKS IN THE CITY OF SÃO PAULO/SP - BRAZIL**

Dissertação de Mestrado apresentada ao Programa de Pós-Graduação em Cidades Inteligentes e Sustentáveis da Universidade Nove de Julho – UNINOVE, como requisito parcial para obtenção do grau de Mestre em Cidades Inteligentes e Sustentáveis.

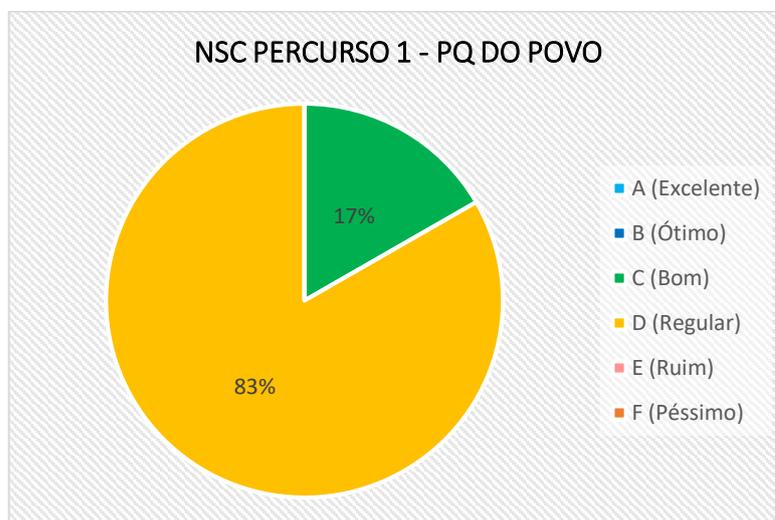
Figura 21– Resultado NSC do Percurso 1 do Parque do Povo.
Fonte: Elaboração própria

Analisando-se o gráfico ilustrado pela Figura 21, constata-se que não houve calçadas com nível ótimo ou excelente, nem calçadas com nível ruim ou péssimo. No entanto, foram registrados resultados de nível bom e regular, o que indica que a calçada deste percurso apresenta um nível mediano. Isso significa que apesar de haver problemas ela não impede

completamente o tráfego de pedestres, especialmente aqueles com dificuldades de locomoção, como deficientes e idosos.

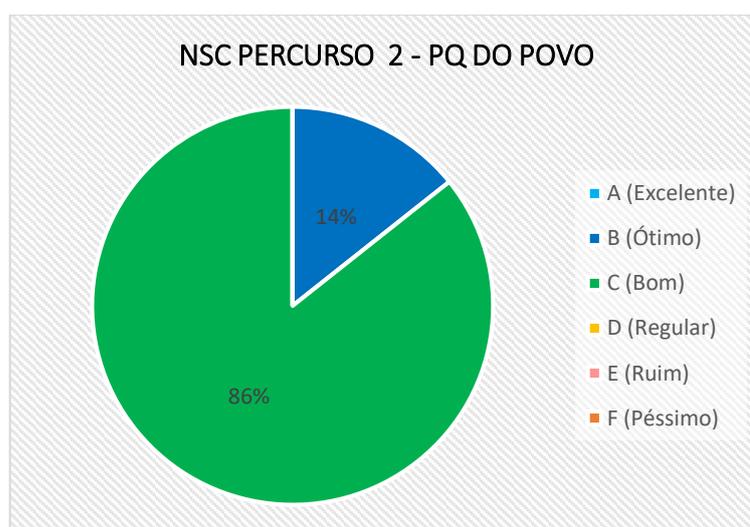
Figura 22– Resultado NSC do Percurso 2 do Parque do Povo.
Fonte: Elaboração própria

Analisando-se o gráfico ilustrado pela Figura 22, não houve calçadas com nível excelente, nem calçadas com nível ruim ou péssimo, porém houve resultados de nível ótimo,

bom e regular, o que demonstra que o trajeto desse percurso se apresenta em melhor estado do que o primeiro e os problemas encontrados, não impedem o tráfego de pedestres com dificuldades de locomoção, como deficientes e idosos.

Considerando os 7 trechos do percurso 2, 14% tiveram o Índice de Qualidade (IQC) “Ótimo”, ao passo que 86% tiveram o IQC “Bom”. Isso significa que em sua maior parte, o percurso apresenta problemas que não impedem a circulação do pedestre, possui baixa probabilidade de conflito com veículos, a pavimentação em sua maior parte é aceitável e apresenta uma configuração de segurança com a presença de outros pedestres e boa iluminação.

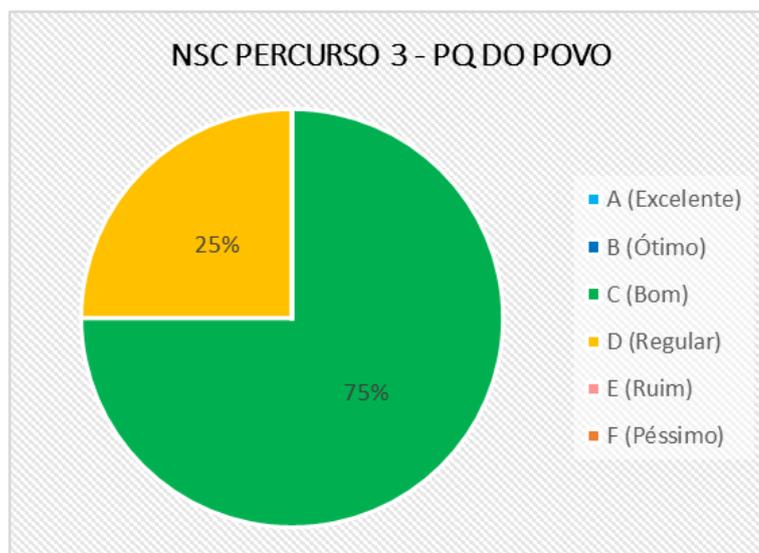
Figura 23– Resultado NSC do Percurso 3 do Parque do Povo.
Fonte: Elaboração própria

Considerando os 4 trechos do percurso 3, verificou-se que 75% do percurso alcançou um resultado de nível de serviço da calçada “Bom” e 25% o resultado foi “Regular”, conforme aponta a Figura 23. Isso significa que a calçada apresenta uma caminhabilidade aceitável, por apresentar uma configuração que permite o ir e vir do pedestre, em especial as pessoas com dificuldade de locomoção, como os cadeirantes e idosos. No entanto o percurso apresenta um grau de desconforto e perigo de acidentes por conter piso inadequado em desacordo com a NBR9050,2020. Esse desconforto causado ao cadeirante pela trepidação por conta de pavimentação irregular pode causar lesões na coluna ou quedas e assim prejudicando a

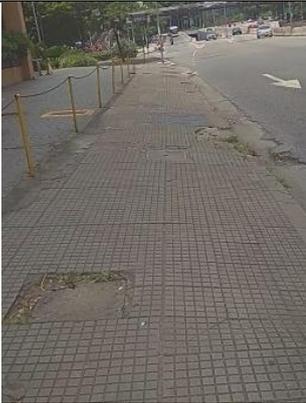
Por meio das fotografias “b”, “c”, “d”, “f”, “g”, “h” e “i” é possível verificar as más condições de alguns dos trechos, com desníveis por quebra ou ausência de partes do revestimento e falta de manutenção. Tais problemas apresentados podem causar acidentes, especialmente para pessoas com maior dificuldade de locomoção ou desconforto aos cadeirantes, com as trepidações, o que pode gerar lesões na coluna de um cadeirante por conta do impacto, quando este utiliza trajetos de calçadas com essas características com frequência. Isso torna a calçada fora da norma NBR 9050/2020.

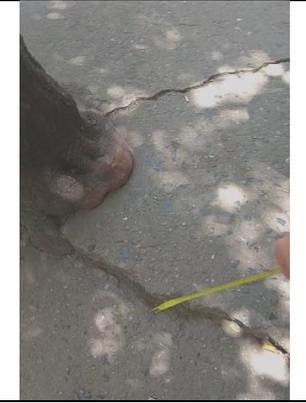
Na fotografia “e” nota-se uma rachadura que causou um desnível de aproximadamente 5cm, de acordo com o levantamento no local. Tal rachadura pode causar tropeços ou acidentes mais graves às pessoas com dificuldades de locomoção, às pessoas cegas ou impossibilitar a passagem de cadeirantes. Nota-se que a característica da rachadura sugere como causa o crescimento da raiz da árvore existente no local.

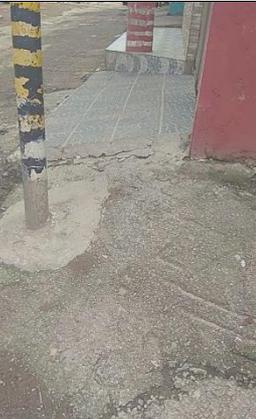
Por meio das fotografias “d” e “e”, referente ao percurso 1 e das fotografias “f” e “g” referentes ao percurso 2, é possível verificar que os respectivos trechos apresentam características da superfície em desacordo com a norma NBR 9050/2020, apresentando calçadas em más condições de manutenção, com desníveis, rachaduras, pavimentação quebrada e tipo de revestimento inadequado. Tais problemas podem causar acidentes e impossibilitar o trânsito, em especial dos pedestres com dificuldades de locomoção como os cadeirantes e idosos.

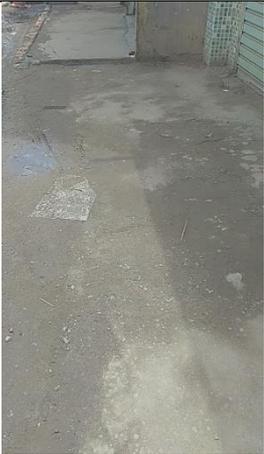
Já a fotografia “b”, referente ao trecho 5 do percurso 1, recebeu a pontuação 0, indicando que as condições tornam impraticável a utilização da calçada devido a sua condição esburacada e com pedras soltas. A fotografia “c”, referente ao trecho 11 do percurso 2, recebeu a pontuação 2, o que aponta condições precárias na calçada, com a presença de alguns buracos ou pequenas irregularidades.
