**ACESSIBILIDADE E VULNERABILIDADE SOCIAL: UMA ANÁLISE DAS  
CALÇADAS NO ENTORNO DE PARQUES URBANOS DA CIDADE DE  
BARUERI, SÃO PAULO, BRASIL**

**São Paulo  
2024**

Dissertação de Mestrado apresentado ao Programa de Pós-Graduação em Cidades Inteligentes e Sustentáveis da Universidade Nove de Julho – UNINOVE, como requisito parcial para obtenção de grau de Mestre em Cidades Inteligentes e Sustentáveis.

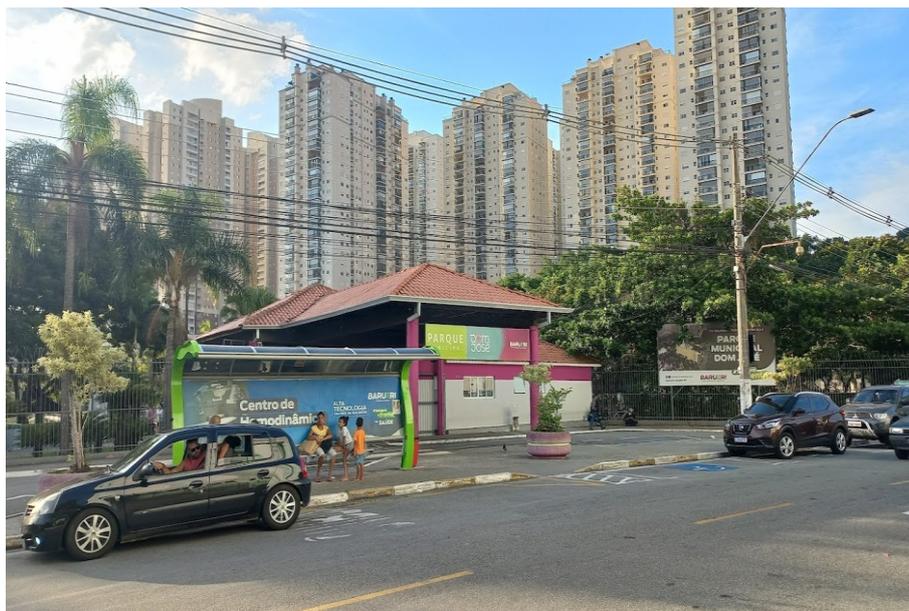
A Figura 29 apresenta a entrada do Parque Municipal Dom José, diante da qual se localiza um ponto de ônibus que serve exclusivamente linhas municipais. Ao fundo, é possível observar condomínios residenciais de médio a alto padrão, áreas que alcançaram a pontuação máxima em termos de seguridade.

**Figura 29:** Foto da entrada principal do Parque Dom José para atributo de Seguridade

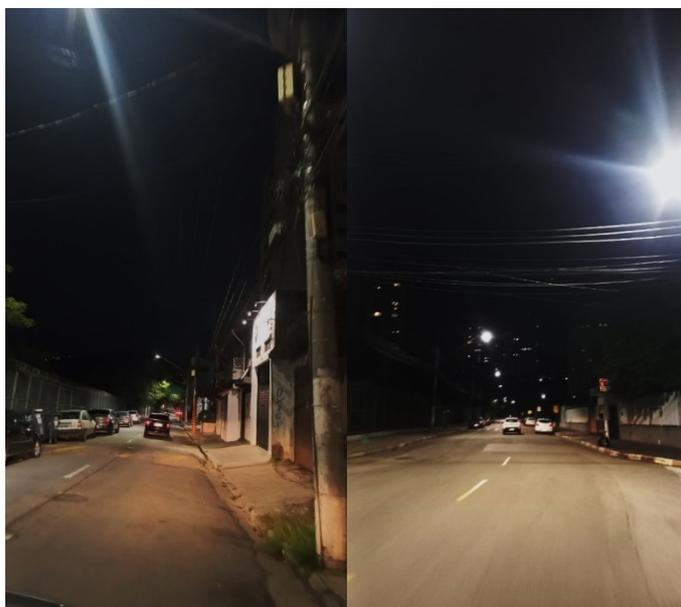
A análise da seguridade noturna no entorno de parques urbanos é crucial para a promoção de espaços públicos seguros e acessíveis após o anoitecer. Por meio da Figura 30 pode-se observar a boa iluminação pública, fundamental para ao aumento da seguridade das calçadas.

**Figura 30:** Fotos de trechos do Parque Dom José para atributo de Seguridade

Trecho 47 - Parque Municipal Dom José

Trecho 26 - Parque Municipal Dom José

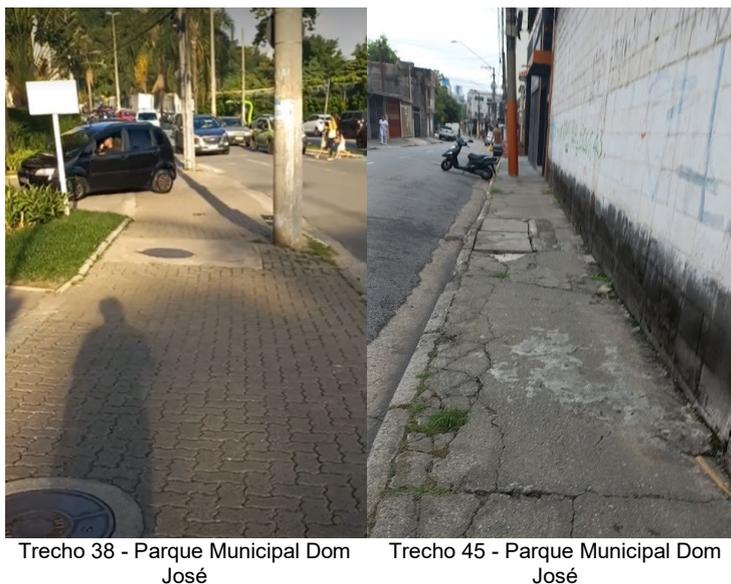
A Figura 32 ilustra duas distintas configurações do espaço exterior. O trecho 38, situado na Rua Werner Goldberg, caracteriza-se por estar em frente a condomínios residenciais de médio a alto padrão, apresentando um paisagismo que reflete as características particulares dessas edificações, resultando na pontuação elevada de 5 pontos. Em contraste, o trecho 45, situado na Avenida Brasil, recebeu a pontuação 3 devido à sua configuração predominantemente residencial, com muros altos, e comercial, porém sem a presença de vitrines ou elementos que modifiquem sua aparência.

**Figura 32:** Fotos de trechos do Parque Dom José para atributo de Atratividade Visual

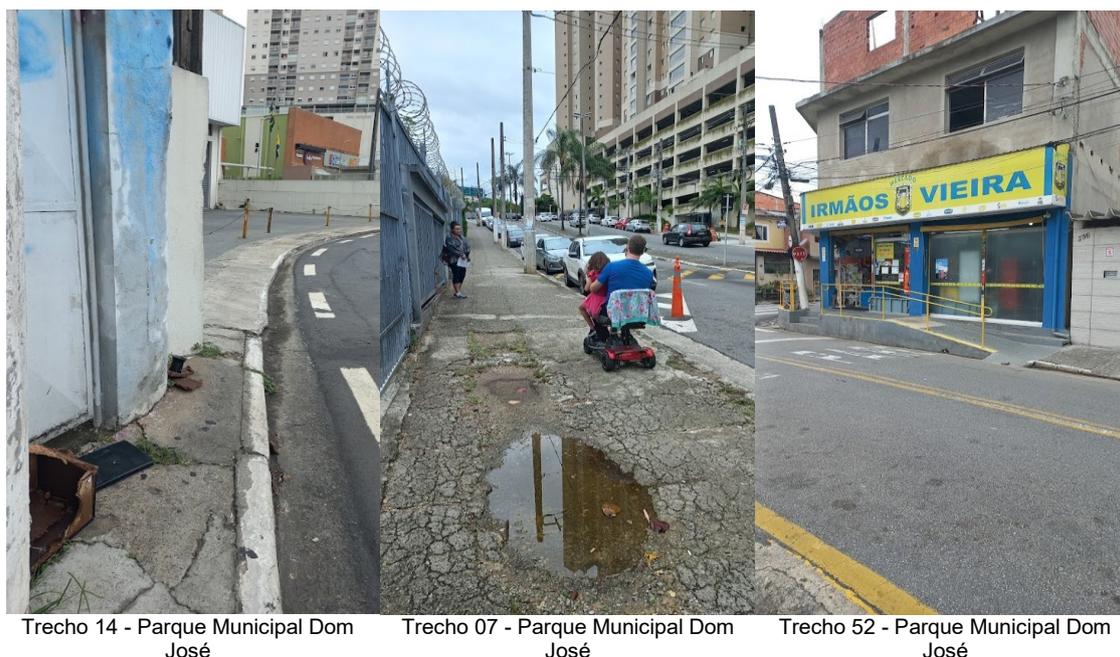
Detectou-se a existência de múltiplos locais nos quais a instalação de equipamentos públicos afeta a largura efetiva das calçadas, resultando, conseqüentemente, na utilização da via destinada a veículos pelos pedestres. Tal situação ocorre devido ao fato de as calçadas não atenderem às normativas de largura estabelecidas, conforme evidenciado pelo segmento 14, apresentado na Figura 34.

**Figura 34:** Fotos de trechos do Parque Dom José para atributo - IQC

Trecho 14 - Parque Municipal Dom José

Trecho 07 - Parque Municipal Dom José

A deficiência na manutenção, evidenciada pelo trecho 07, na Figura 34, destaca-se como um fator que compromete significativamente o conforto e segurança de usuários de cadeiras de rodas, devido à vibração causada pela irregularidade do pavimento. Tal condição pode acarretar lesões na coluna ou quedas, afetando adversamente a qualidade de vida e a independência de pessoas com deficiência. Araújo et al. (2011) salientam a importância da mobilidade e da acessibilidade segura como fundamentais para assegurar a qualidade de vida e promover o exercício pleno da cidadania.

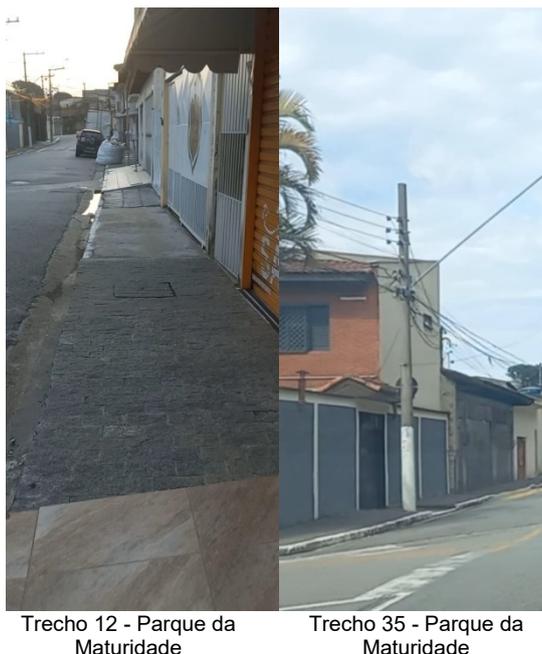
**Figura 36:** Fotos de trechos do Parque da Maturidade José Dias da Silva para atributo de Segurança

Trecho 12 - Parque da Maturidade

Trecho 35 - Parque da Maturidade

Conforme ilustrado pela Figura 36, o segmento 12 foi classificado com a pontuação 2, refletindo a presença de guias rebaixadas em diversos pontos para facilitar o acesso de veículos. Esta configuração sugere um risco potencial de conflitos entre veículos e pedestres. Por outro lado, o trecho 35 obteve a pontuação 3, destacando-se por uma área dedicada aos pedestres completamente isolada do tráfego de veículos por meio de guias com 15 centímetros de altura, o que contribui para uma maior segurança dos pedestres ao limitar a interação direta com os veículos.

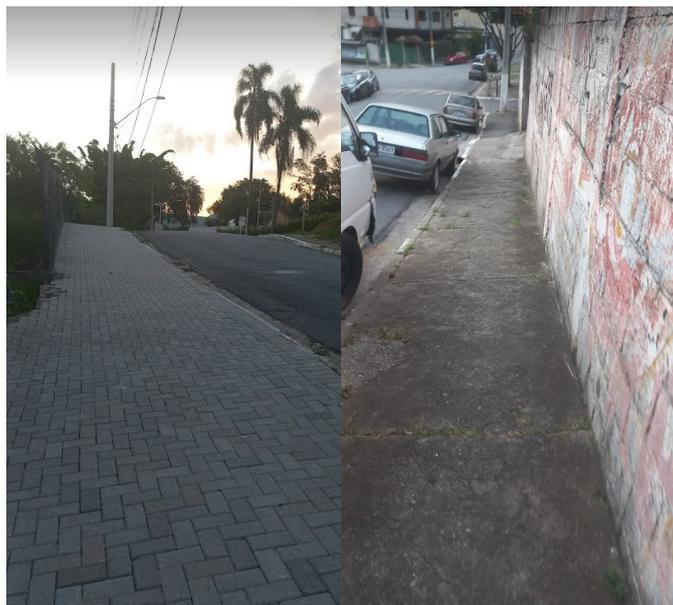
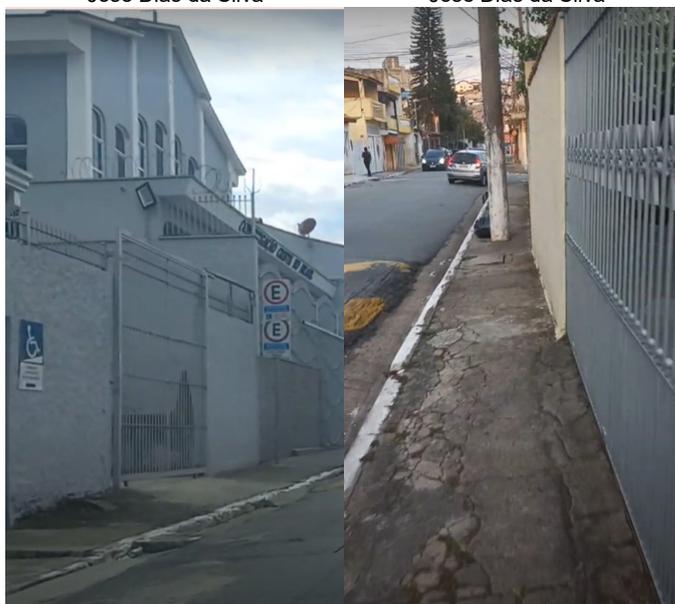
**Figura 40:** Fotos de trechos do Parque da Maturidade José Dias da Silva para atributo de Largura Efetiva

Trecho 1 - Parque da Maturidade José Dias da Silva

Trecho 27 - Parque da Maturidade José Dias da Silva

Trecho 15 - Parque da Maturidade José Dias da Silva

Trecho 37 - Parque da Maturidade José Dias da Silva

De acordo com a análise visual proporcionada pela Figura 40, destaca-se o trecho 01, situado na Rua Indianópolis, que serve como via principal de acesso ao parque. Este segmento é caracterizado por uma faixa de circulação para pedestres com largura superior a 2,0 metros, livre de quaisquer obstruções visuais ao longo de sua extensão, facilitando assim a mobilidade segura dos pedestres.

Finalmente, ainda se tratando da Figura 40, o trecho 37 evidencia um desafio significativo na gestão do espaço urbano, onde a instalação de equipamentos públicos reduziu a largura da faixa de circulação para menos de 1,20 metros. Esta condição limita consideravelmente a mobilidade e o conforto dos pedestres.

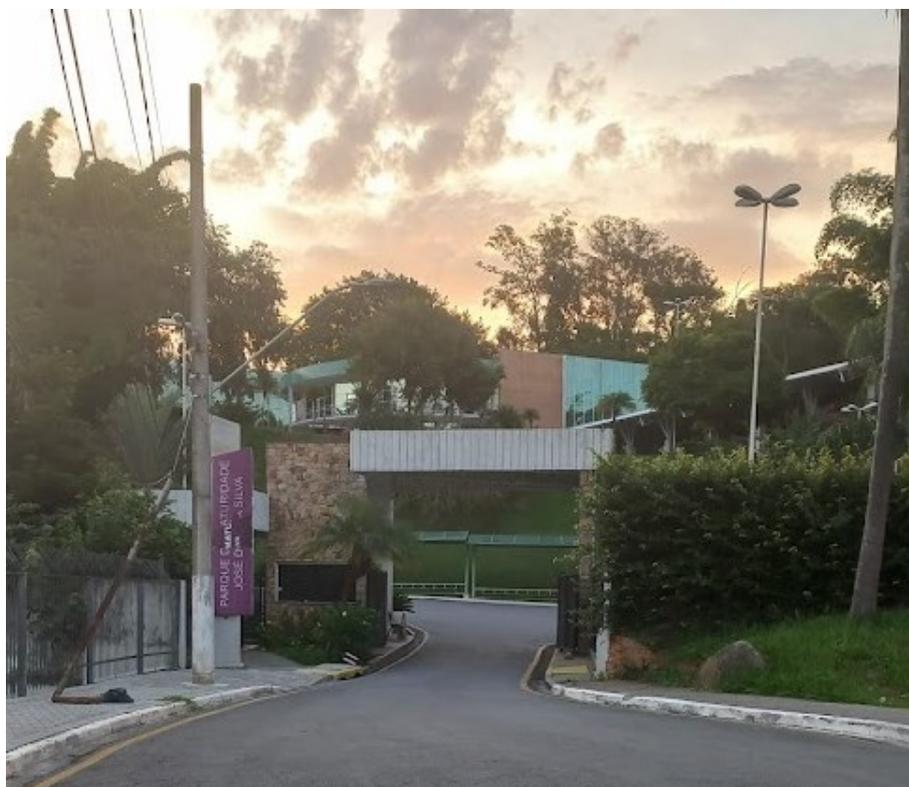
A Figura 44 ilustra a entrada principal do Parque da Maturidade José Dias da Silva. Nesta imagem, é possível identificar a presença de uma guarita de segurança posicionada estrategicamente na entrada, acrescentando uma camada adicional de segurança aos visitantes. Além disso, ao fundo, observa-se a silhueta de um dos edifícios que fazem parte do complexo do parque, o qual se encontra integrado a vegetação natural circundante. Importante destacar que o Parque da Maturidade José Dias da Silva é projetado com foco no bem-estar e na inclusão social do segmento sênior da população, especificamente indivíduos com 60 anos ou mais. Este enfoque na terceira idade sublinha a importância de oferecer espaços urbanos acessíveis que promovam a qualidade de vida, a saúde física e o lazer para esta faixa etária, considerando suas necessidades.

**Figura 44** – Foto da entrada principal do Parque da Maturidade José Dias da Silva para o atributo de Segurança

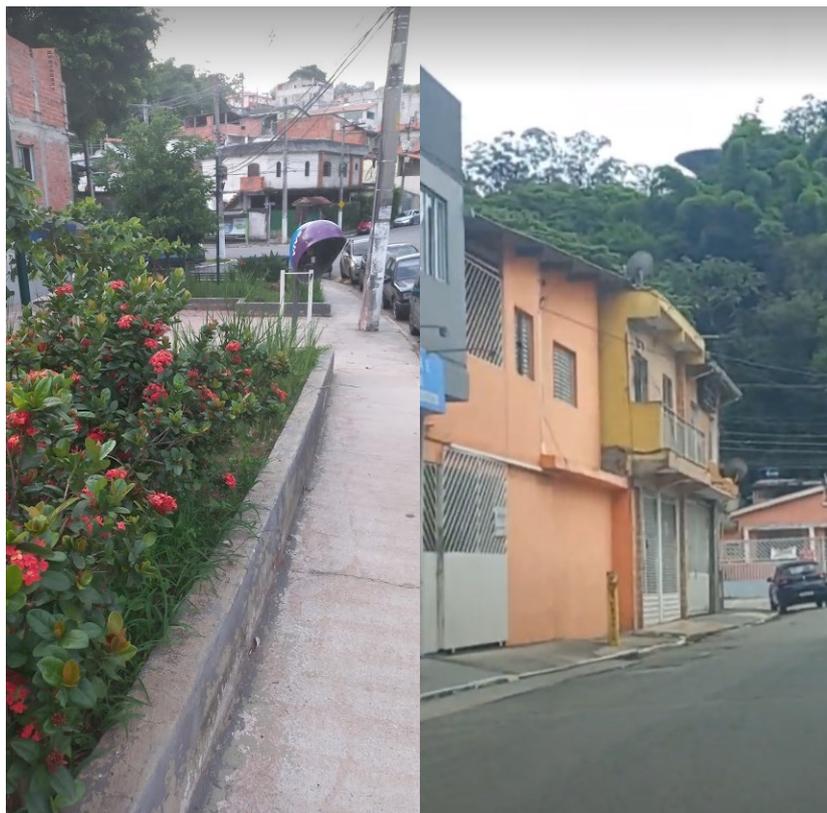
A Figura 47 ilustra as duas distintas configurações do espaço exterior identificadas no entorno do Parque da Maturidade José Dias da Silva, proporcionando uma visualização concreta das variações urbanísticas anteriormente explicadas. O trecho 04, localizado na Avenida Santa Úrsula, destaca-se por incluir uma pequena praça com bancos e elementos de paisagismo, representando assim um ambiente agradável de vivência e bem cuidado. Em contraste, o trecho 19, assim como 88,4% dos trechos avaliados, é caracterizado por apresentar muros residenciais ou comerciais altos, os quais não oferecem atrativos visuais.

Trecho 04 - Parque da Maturidade José Dias da Silva      Trecho 19 - Parque da Maturidade José Dias da Silva

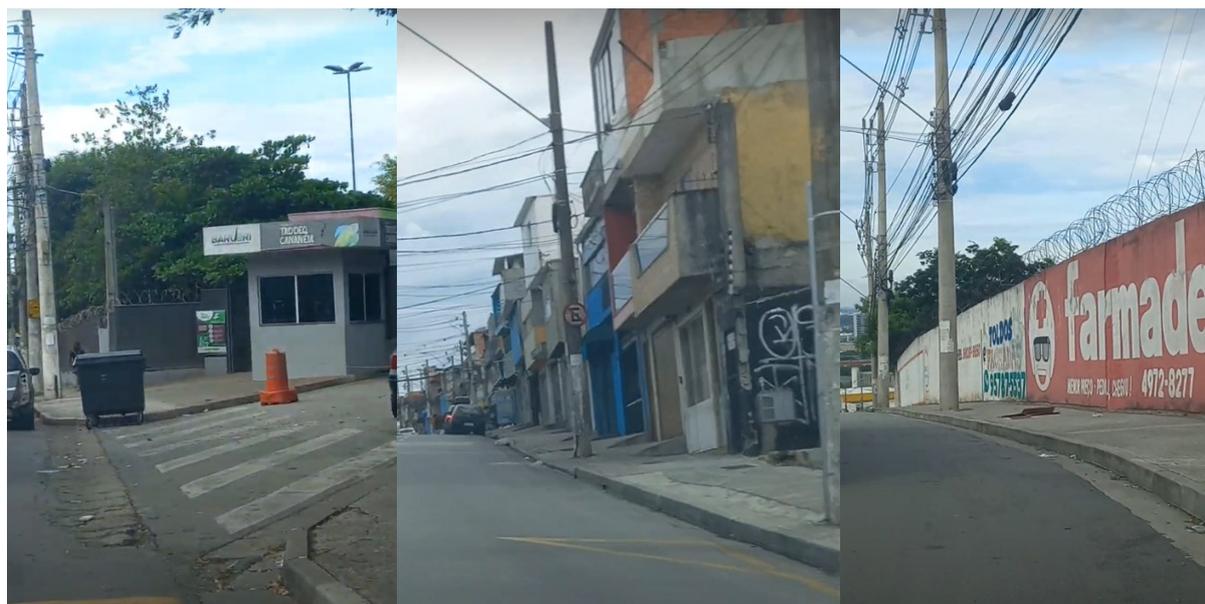
**Figura 59** – Fotos de trechos do Parque Recreativo Taddeo Cananeia para atributo de Atratividade Visual

A partir do gráfico exibido na Figura 58, constata-se que 48,7% dos trechos avaliados receberam a pontuação 1, indicando uma configuração do espaço exterior que negligencia considerações visuais e estéticas. Um exemplo disso é o trecho 36, como ilustrado na Figura 59, onde se destacam muros altos complementados por cercas elétricas de arame farpado, criando uma atmosfera de exclusão e fortificação ao invés de abertura e acolhimento.

Por outro lado, 46,2% dos trechos foram avaliados com a pontuação 3, caracterizando-se por uma configuração do espaço que inclui construções residenciais protegidas por muros altos e estabelecimentos comerciais desprovidos de vitrines ou elementos atrativos. O trecho 8, também retratado na Figura 59, exemplifica essa situação, refletindo uma abordagem que prioriza a segurança e a privacidade em detrimento da interação social e do apelo visual.

Apenas uma minoria, 5,1%, alcançou a pontuação máxima de 5 pontos, demonstrando uma preocupação em criar um ambiente externo convidativo e bem cuidado. O trecho 1 é um exemplo, onde o espaço adjacente ao parque foi projetado para promover a vivência e a interação, com calçadas amplas e áreas verdes integradas, evidenciando a qualidade estética e a funcionalidade do espaço urbano.

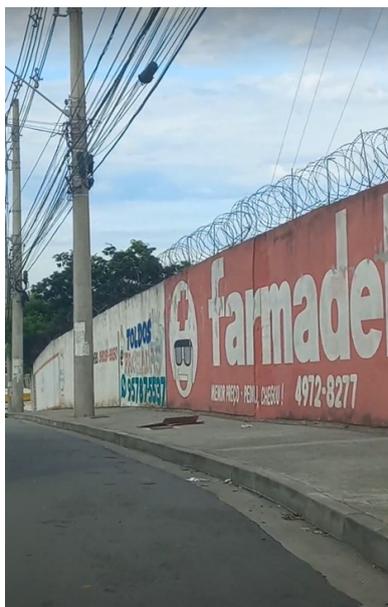
**Figura 86** – Fotos de trechos do Parque Recreativo Taddeo Cananeia para atributo de Tipo de Material

Por meio da Figura 86, é possível visualizar a utilização extensiva do concreto rugoso ao longo de todo o percurso analisado. O concreto rugoso, portanto, emerge como uma solução eficaz e prática para pavimentação de calçadas.

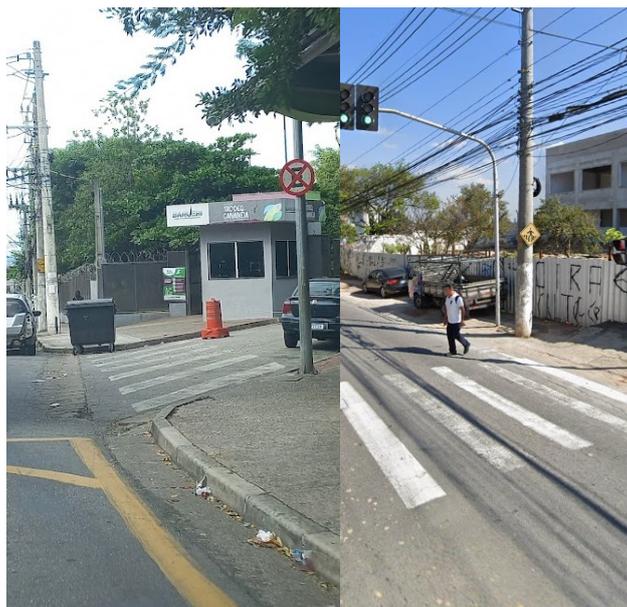
**Figura 90** – Fotos de trechos do Parque Recreativo Taddeo Cananeia para atributo de Adequação das Travessias

A Figura 90 oferece uma representação visual clara dos resultados das avaliações de travessias discutidas anteriormente, ilustrando as condições específicas de duas travessias. A Travessia 5, situada na entrada do parque, é particularmente surpreendente por sua falta de rampa de acesso para cadeirantes. Considerando sua localização crítica como ponto de acesso ao parque, essa deficiência representa uma barreira significativa à inclusão e acessibilidade, impedindo que indivíduos com mobilidade reduzida possam desfrutar do espaço público de forma independente e segura.

Por outro lado, a Travessia 11 destaca-se pela implementação de uma faixa exclusiva para pedestres e a presença de um semáforo, o que, em princípio, contribui para a segurança dos pedestres. No entanto, a ausência de um tempo exclusivo de travessia para pedestres no semáforo limita a eficácia dessa medida, ainda expondo os usuários da via a potenciais riscos ao atravessar, especialmente em momentos de tráfego intenso.

TRV 5 - Parque Recreativo  
Taddeo Cananeia

TRV 11 - Parque Recreativo  
Taddeo Cananeia
